土木研究所資料 第4214号

## 沖ノ鳥島における建設材料耐久性試験

—第Ⅱ期メタル系材料の暴露19年の結果—

平成24年1月

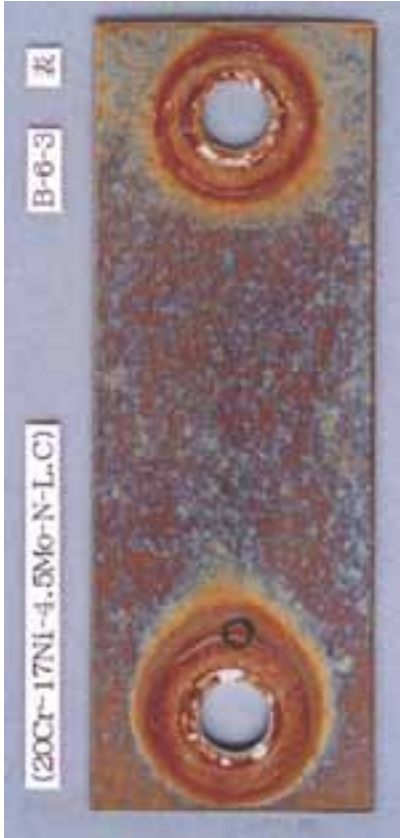
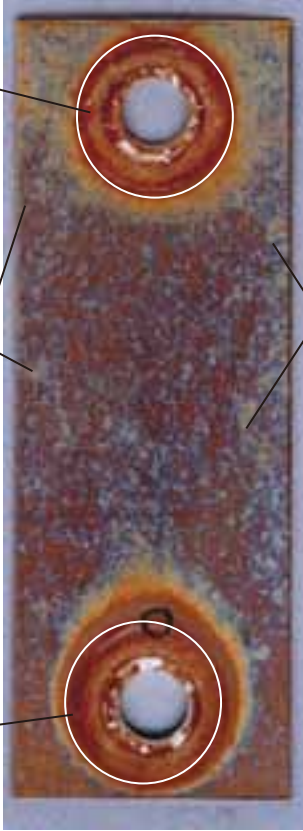
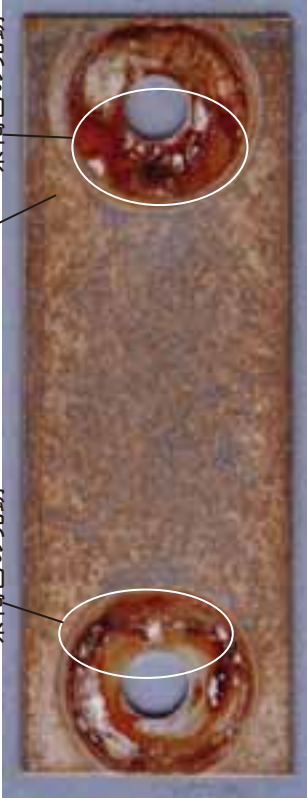
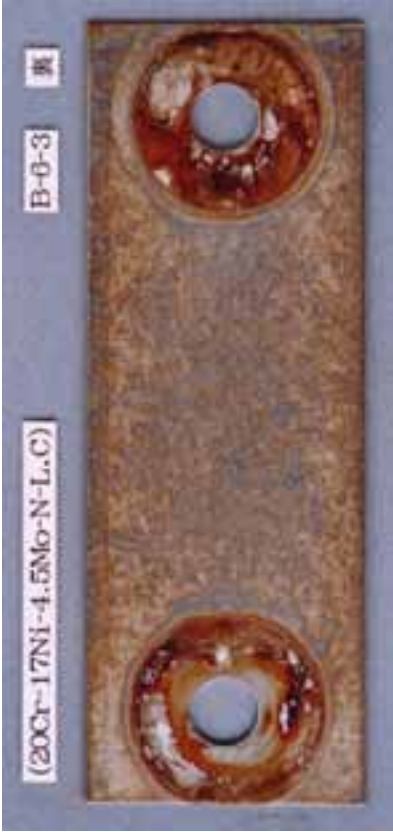
写真46 水洗後外観・スケッチ記録 (B-06-3)

<p>発錆、孔食</p> <p>発錆(点状)</p> <p>発錆、孔食</p> <p>発錆(点状)</p> <p>○全面に亘り、所々発錆(点状；紫色)していた。 ○全面的に茶褐色を呈していた。 ○ボルト孔周辺に発錆、孔食が見られた。</p>

<p>茶褐色の発錆</p> <p>発錆(点状)</p> <p>茶褐色の発錆</p> <p>○特にエッジ周辺は薄い黄色を呈していた。 ○ボルト孔周辺は茶褐色の発錆が見られた。</p>
写真	<p>(20Cr-17Ni-4.5Mo-N-L.C) B-06-3 裏</p>

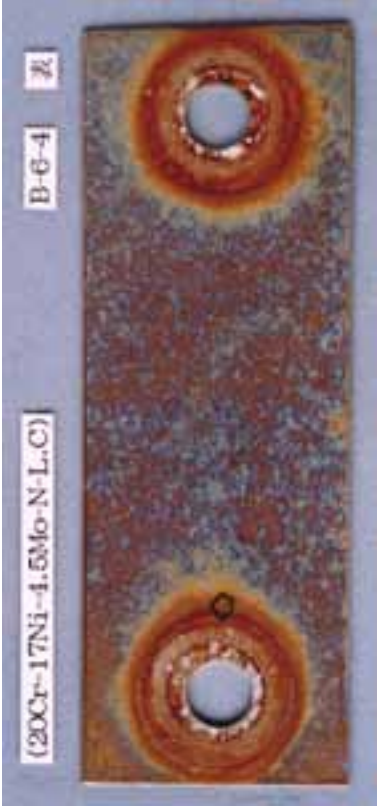
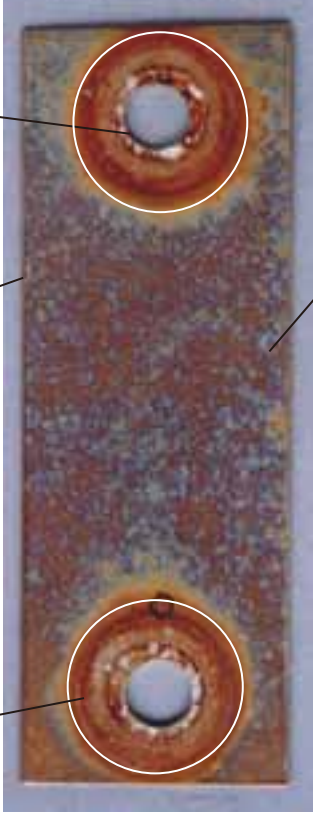
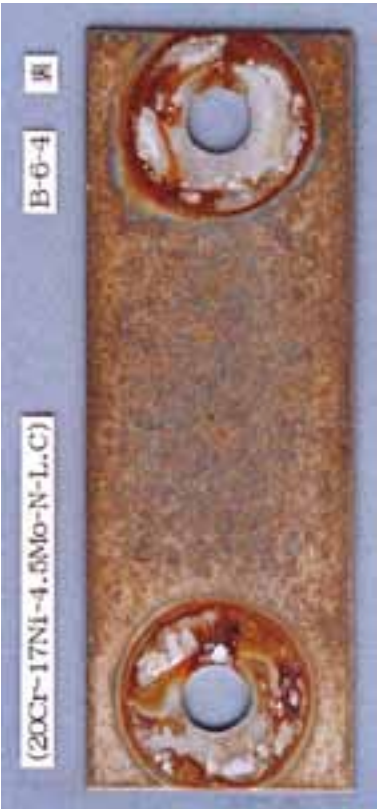
写真 4 7 水洗後外観・スケッチ記録 (B-06-4)

<p>○全面に亘り、所々発錆(点状；紫色)していた。 ○全面的に茶褐色を呈していた。 ○ボルト孔周辺に発錆、孔食が見られた。</p>

<p>○イッヂ周辺は薄い黄色を呈していた。 ○発錆(点状)が数点見られた。 ○ボルト孔周辺は茶褐色の発錆が見られた。</p>
図 表

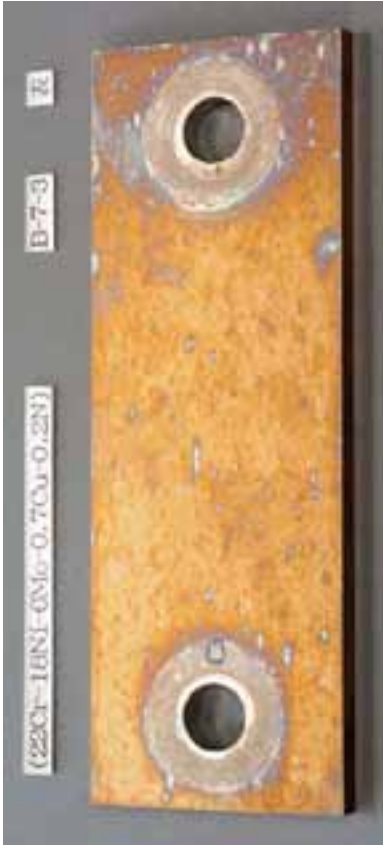
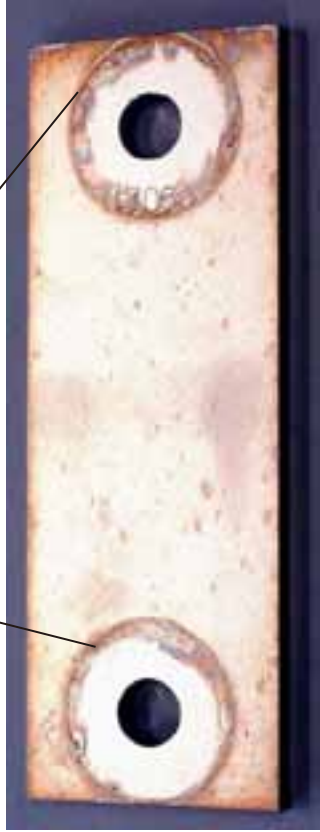
写真48 水洗後外観・スケッチ記録 (B-07-3)

発錆(点状)の周辺が紫色を呈していた		
			<ul style="list-style-type: none"> <li>○ 全面的に黄色(金色に近い)を呈していた。 発錆</li> <li>○ 発錆(点状;紫色)が散在していた。</li> </ul>		
図表

<ul style="list-style-type: none"> <li>○ 全面的に金属光沢が見られた。</li> <li>○ 発錆(点状;薄い茶色)が全面的に散在していた。</li> <li>○ ボルト孔の周りに発錆が見られた。</li> </ul>		
			<ul style="list-style-type: none"> <li>○ 全面的に黄色(金色に近い)を呈していた。 発錆</li> <li>○ 発錆(点状;紫色)が散在していた。</li> </ul>

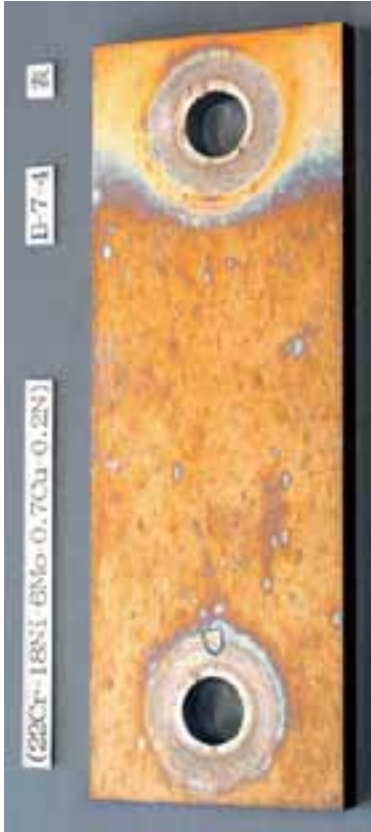
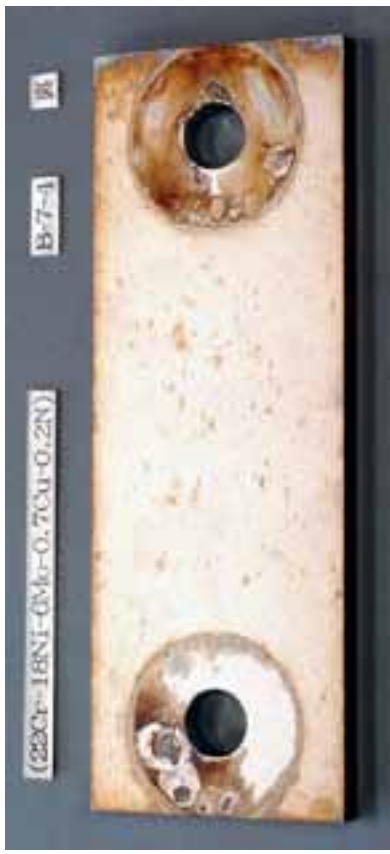
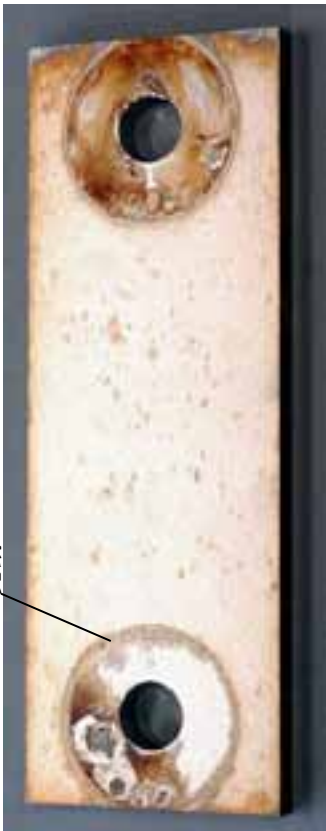
写真49 水洗後外観・スケッチ記録 (B-07-4)

<p>発錆(点状)の周辺が紫色を呈していた</p> <p>茶褐色</p> <ul style="list-style-type: none"> <li>○ 全面的に黄色(金色に近い)を呈していた。</li> <li>○ 発錆(点状;紫色)が散在していた。</li> </ul>	<p>22Cr-18Ni-6Mo-0.7Cu-0.2N</p>

<p>発錆</p> <ul style="list-style-type: none"> <li>○ 全面的に金属光沢が見られた。</li> <li>○ 発錆(点状;薄い茶色)が全面的に散在していた。</li> <li>○ ボルト孔の周りに発錆が見られた。</li> </ul>
写真	<p>表</p>		<p>裏</p>

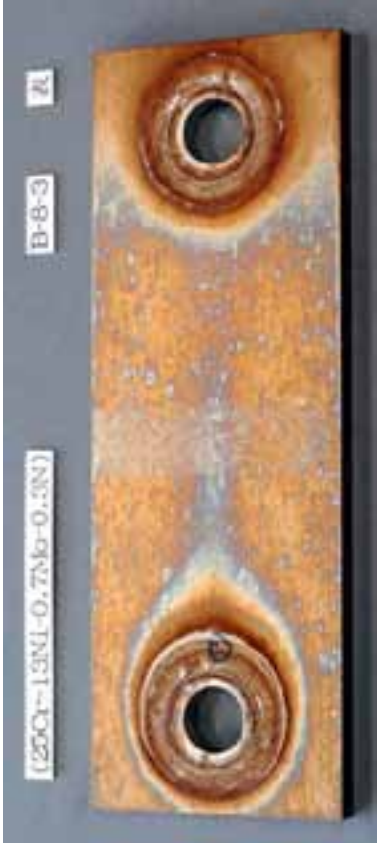
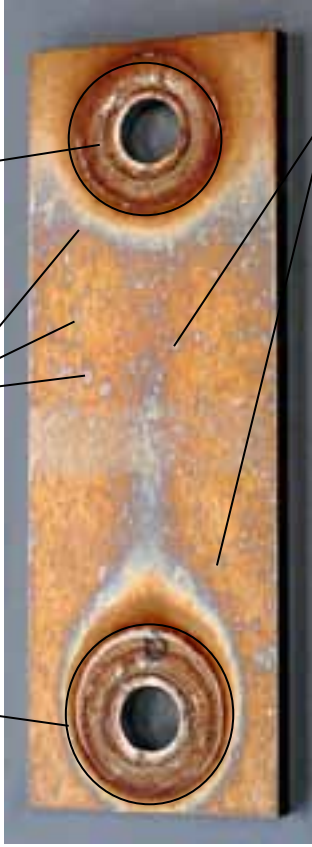
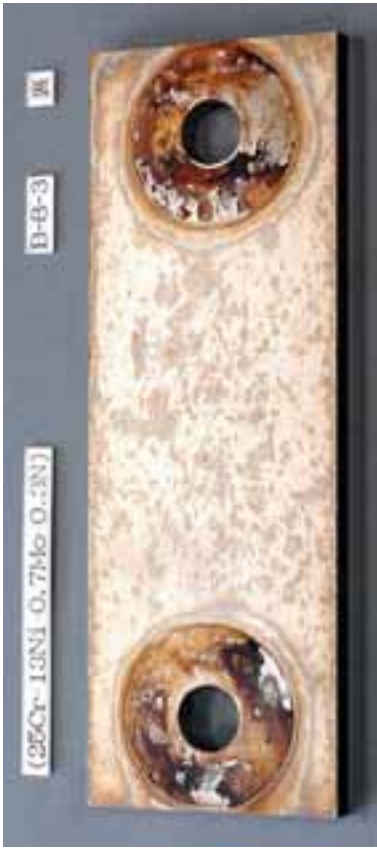
写真50 水洗後外観・スケッチ記録 (B-08-3)

<p>○全面的に黄色(金色に近い)を呈していた。 ○所々発錆(点状)が見られた。</p>
写真

<p>○全面に発錆(点状;薄茶色)が見られた。 ○ホト孔周辺に孔食が多く見られた。</p>

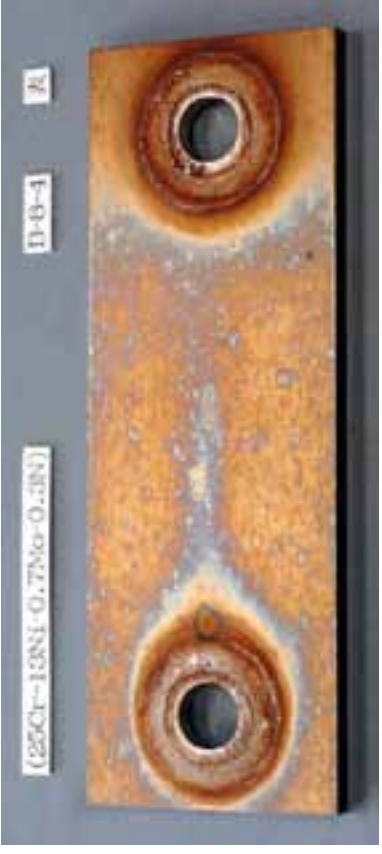
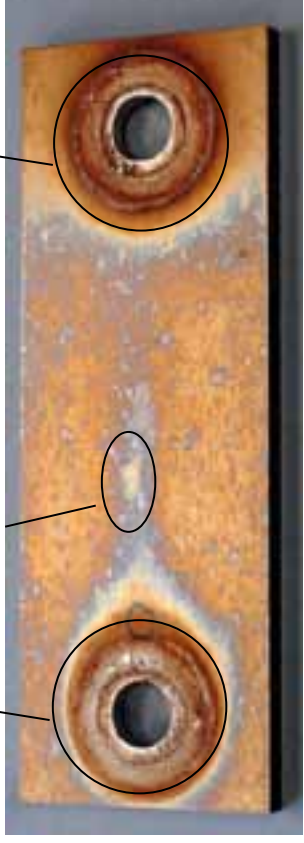
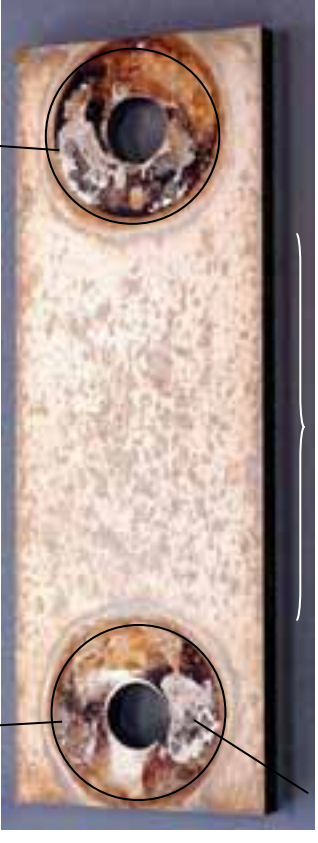
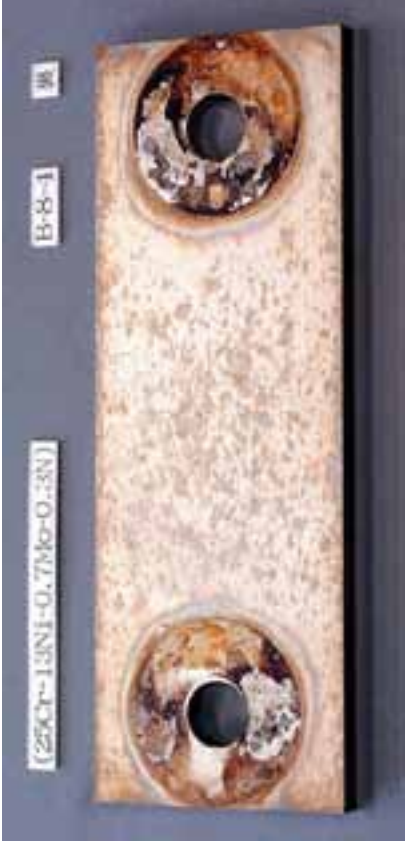
写真51 水洗後外観・スケッチ記録 (B-08-4)

<p>○全面的に黄色(金色に近い)を呈していた。 ○発錆(点状)が数点見られた。</p>

<p>○全面に発錆(点状; 薄茶色)が見られた。 ○ホト孔周辺に発錆、孔食が見られた。</p>
写真

<p>○全面に発錆(点状; 薄茶色)が見られた。 ○ホト孔周辺に発錆、孔食が見られた。</p>

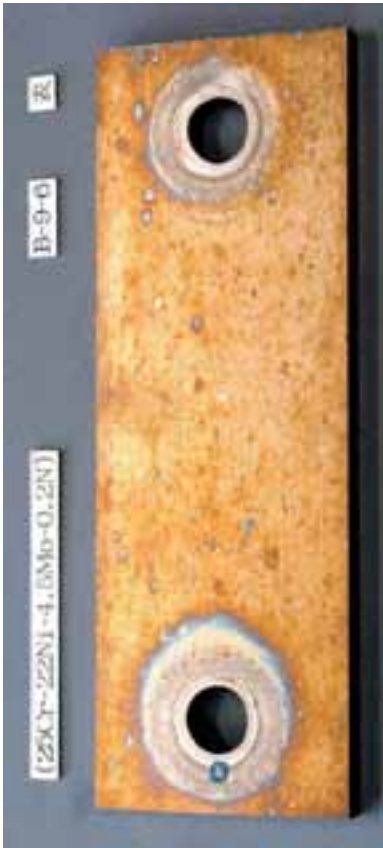
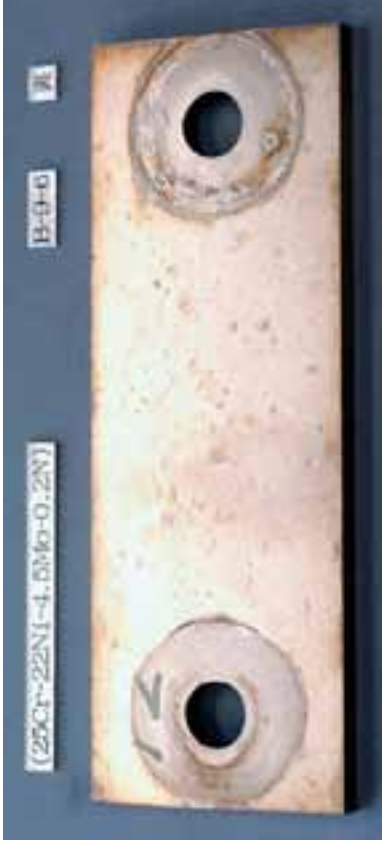
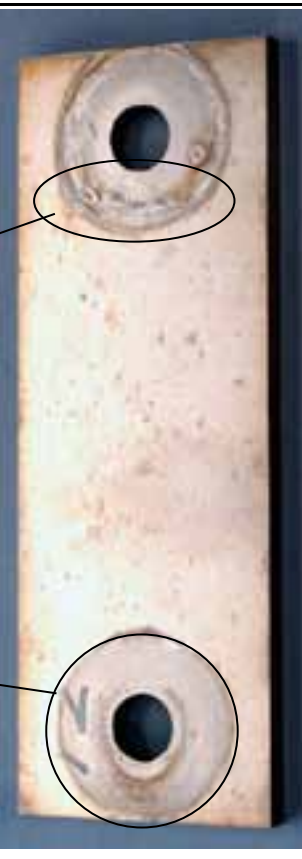
<p>○全面的に黄色(金色に近い)を呈していた。</p>

<p>○全面的に黄色(金色に近い)を呈していた。</p>
裏面

<p>○全面的に金属光沢が見られた。 ○発錆(点状)が全面に散在していた。</p>

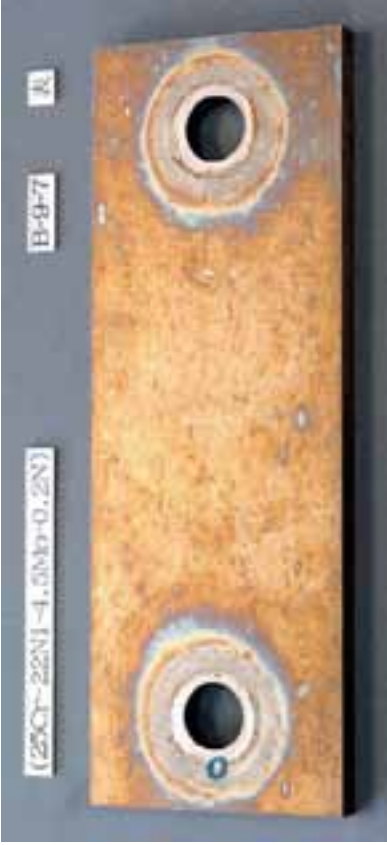
試験片No.	25Cr-22Ni-4.5Mo-0.2N: B-09-7 水洗後外観スケッチ記録	
表面

<p>○全面的に黄色(金色に近い)を呈していた。</p>
裏面

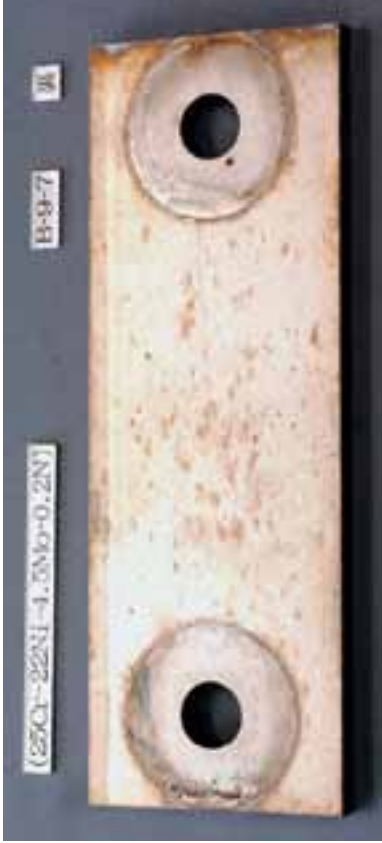
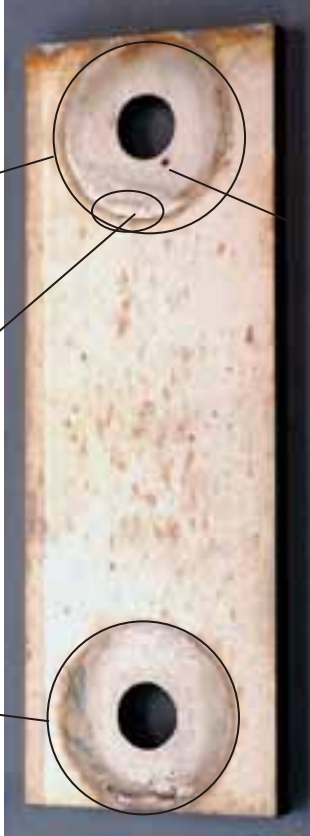
写真53 水洗後外観・スケッチ記録 (B-09-7)

<p>○全面的に金属光沢が見られた。 ○発錆(点状)が全面的に散在していた。</p>

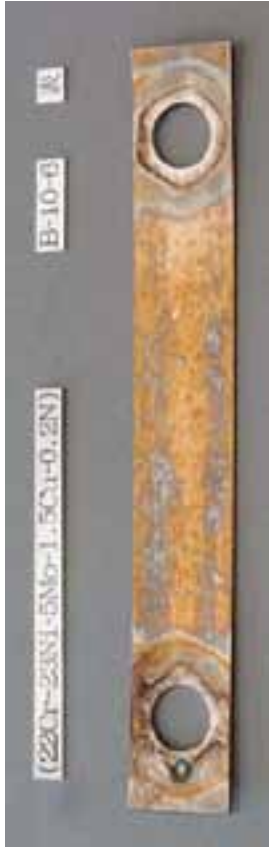
試験片No.	水洗後外観写真	22Cr-23Ni-5Mo-1.5Cu-0.2N: B-10-6 水洗後外観スケッチ記録
写真

<p> <span>孔食発生</span>  <span>発錆多い</span>  <span>発錆多い(点状)</span> </p> <p> ○全面は薄い黄色(金色に近い)を呈していた。  ○全面に発錆(紫色)が見られた。 </p>
写真

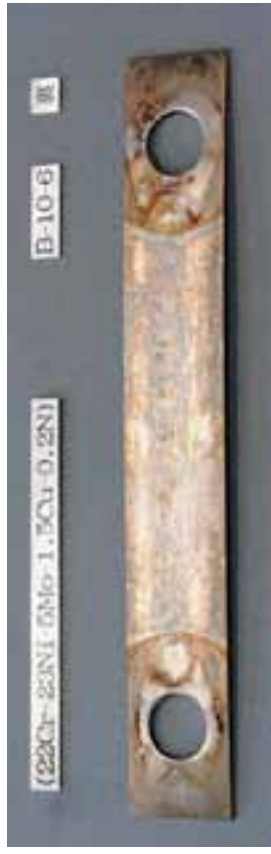
写真54 水洗後外観・スケッチ記録 (B-10-6)

<p> <span>孔食発生</span>  <span>発錆多い</span> </p> <p> ○全面薄い茶色を呈していた。  ○ホ 孔周辺に孔食が発生していた。 </p>

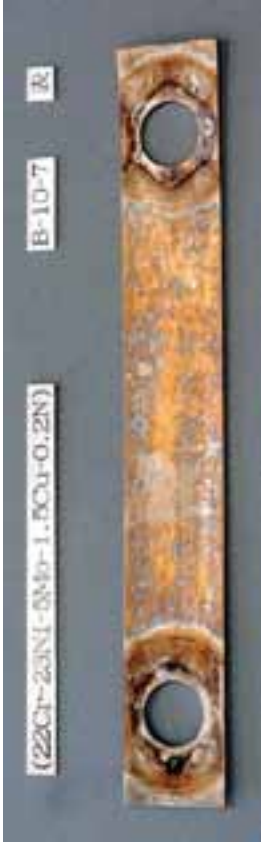
試験片No.		22Cr-23Ni-5Mo-1.5Cu-0.2N: B-10-7 水洗後外観写真		水洗後外観スケッチ記録	
写真

<p>○全面は薄い黄色(金色に近い)を呈していた。 ○全面に発錆(紫色)が見られた。</p>

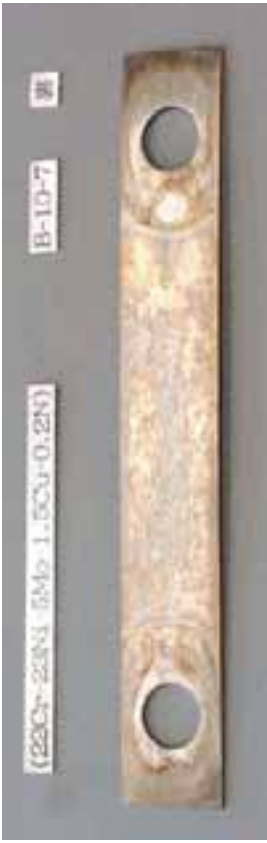
写真55 水洗後外観・スケッチ記録 (B-10-7)

<p>○全面薄い茶色を呈していた。 ○ボルト孔周辺に孔食が発生していた。</p>

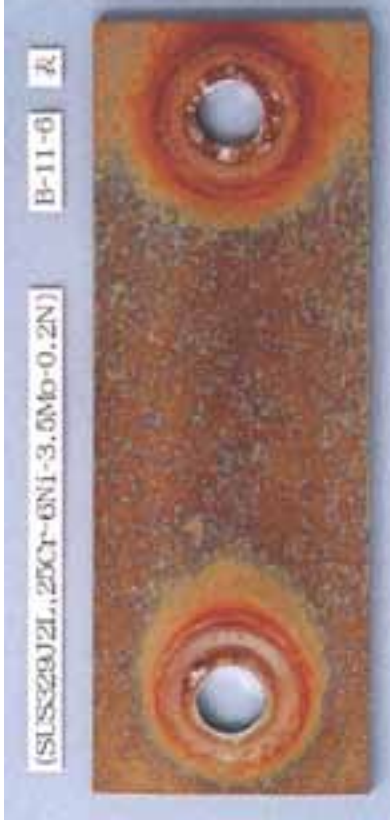
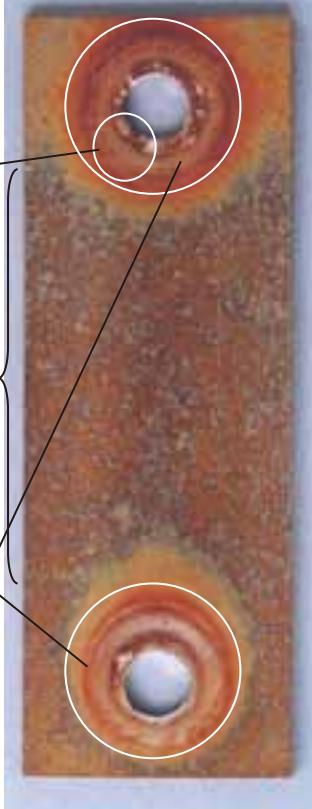
試験片No.	SUS329J2L, 25Cr-6Ni-3.5Mo-0.2N: B-11-6 水洗後外観スケッチ記録	
写真

<p>○ 全面的に茶褐色を呈していた。 ○ 点状の発錆(紫色)が全面に散在していた。 ○ ホット孔の周辺に発錆が多く見られた。</p>
写真

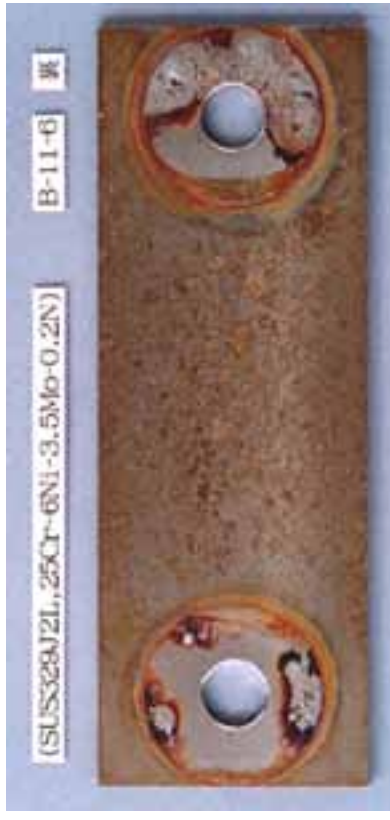
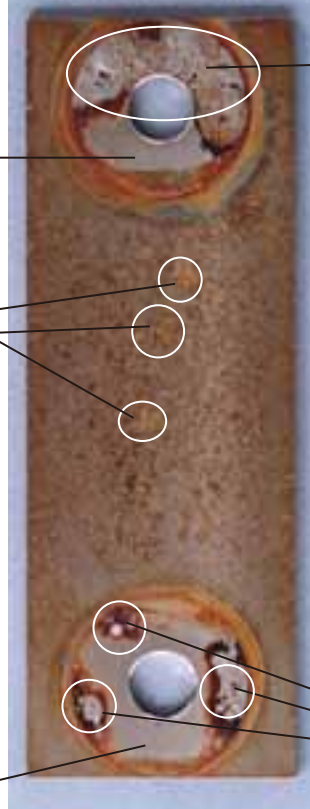
写真56 水洗後外観・スケッチ記録 (B-11-6)

<p>○ 全面的に点状の発錆が見られた。 ○ ホット孔の周辺に孔食が発生していた。</p>

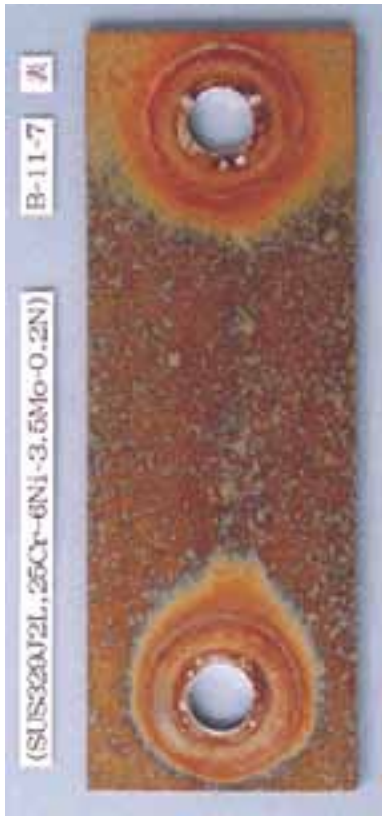
試験片No.	SUS329J2L, 25Cr-6Ni-3.5Mo-0.2N: B-11-7 水洗後外觀スケッチ記録	
写真

<p>         孔食発生          発錆(点状)散在          貫いさび          発錆多い       </p> <p>         ○全面的に茶褐色を呈していた。          ○点状の発錆(紫色)が全面に散在していた。          ○ボルト孔の周辺に発錆、孔食が見られた。       </p>	
写真

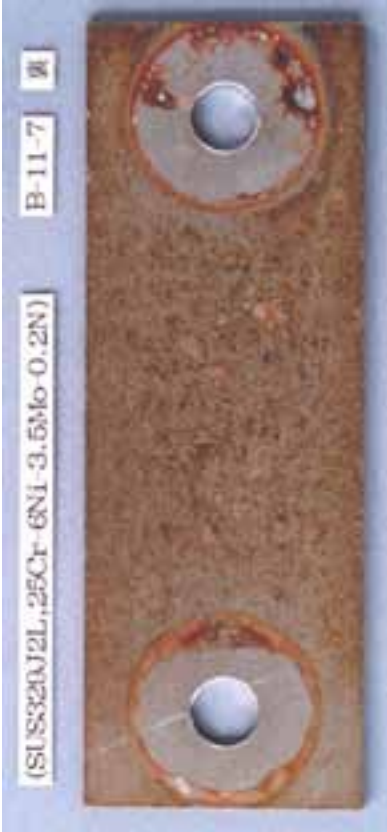
写真57 水洗後外觀・スケッチ記録 (B-11-7)

<p>         金属光沢          発錆          孔食発生          金属光沢       </p> <p>         ○全面的に点状の発錆が見られた。          ○ボルト孔の周辺に孔食が少し発生していた。       </p>

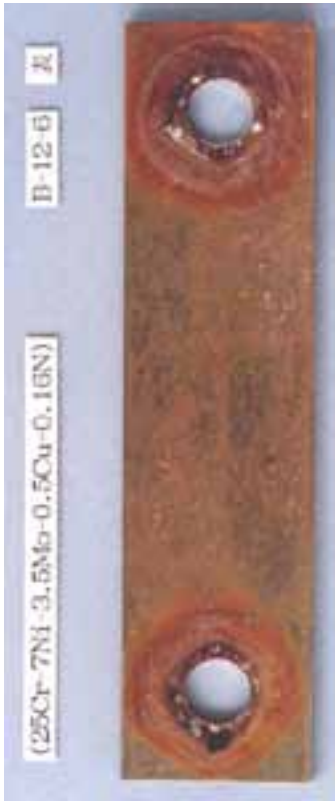
試験片No.		25Cr-7Ni-3.5Mo-0.5Cu-0.16N: B-12-6 水洗後外観写真		水洗後外観スケッチ記録		
写真

○全面に発錆が見られた。 ○ボルト孔の周辺には孔食が見られた。

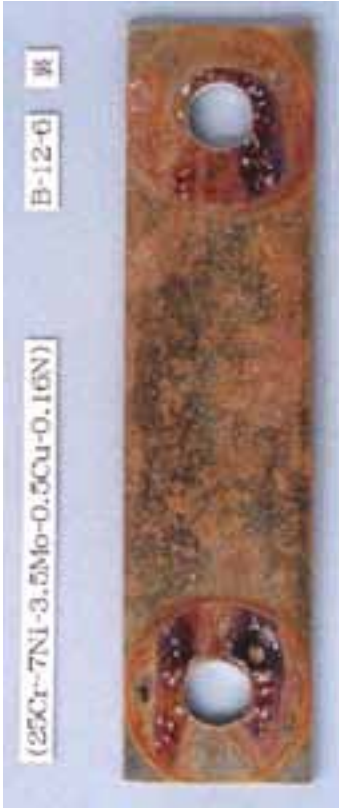
写真58 水洗後外観・スケッチ記録 (B-12-6)

○全面的に発錆が見られた。 ○ボルト孔周辺に孔食が多く見られた。

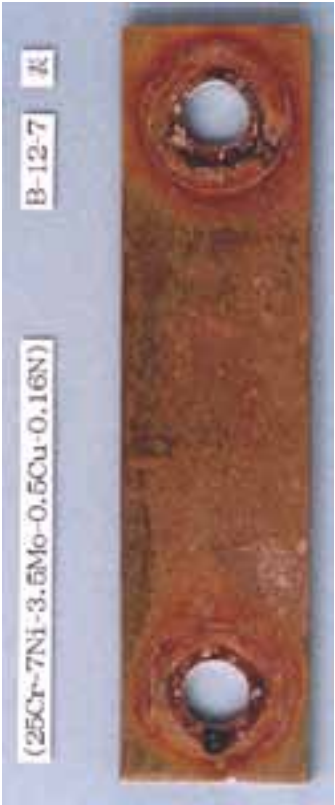
試験片No.	25Cr-7Ni-3.5Mo-0.5Cu-0.16N: B-12-7 水洗後外観写真	
図表

<p>○全面に発錆が見られた。 ○ホット孔周辺に孔食発生</p>
図書

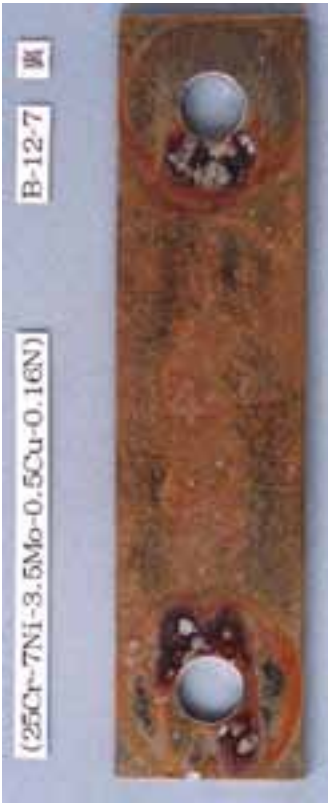
写真59 水洗後外観・スケッチ記録 (B-12-7)

<p>○全面的に発錆が見られた。 ○ホット孔周辺に孔食が多く見られた。</p>

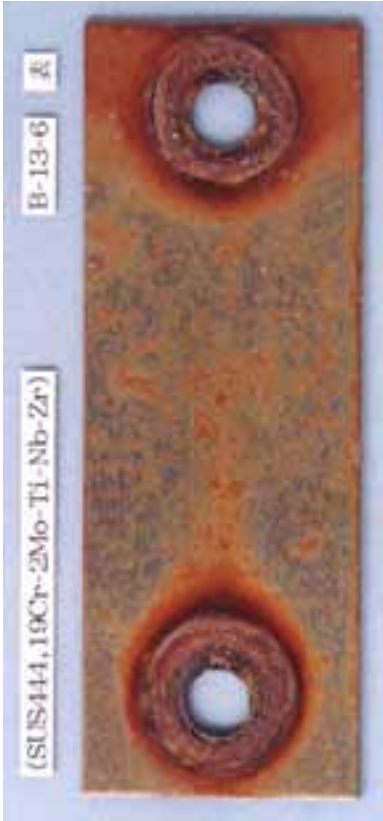
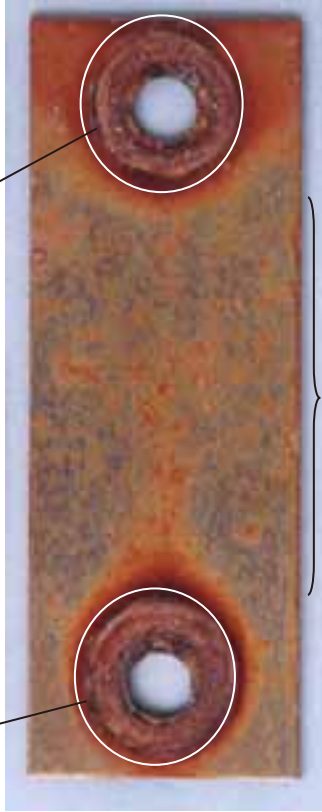
<p>(SUS444, 19Cr-2Mo-Ti-Nb-Zr) B-13-6 表</p>

<p>孔食多数</p> <p>孔食多数</p> <p>発錆、孔食多い</p> <p>○全面に発錆(島状)、孔食が多く生じていた。 ○ボルト孔周辺には孔食が多数見られた。</p>

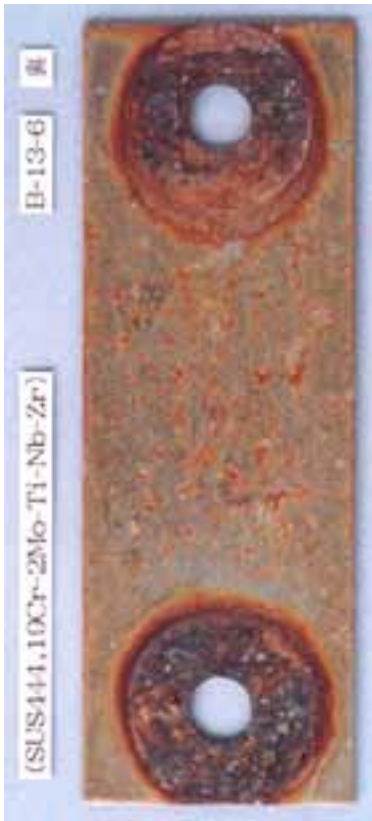
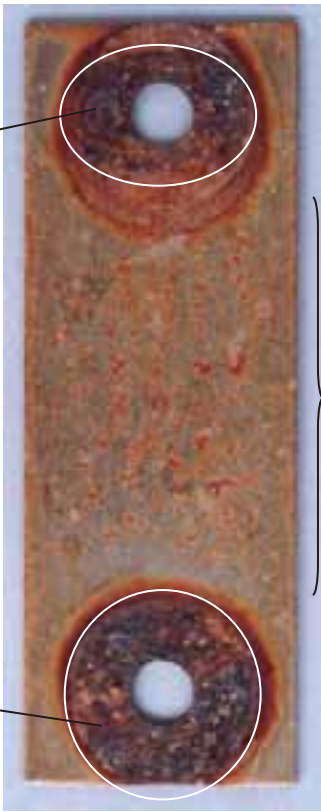
<p>(SUS444, 19Cr-2Mo-Ti-Nb-Zr) B-13-6 裏</p>

<p>孔食多数</p> <p>孔食多数</p> <p>発錆(島状)、孔食多い</p> <p>○全面に発錆、孔食が多く見られた。 ○ボルト孔周辺では層状の発錆が見られた。</p>

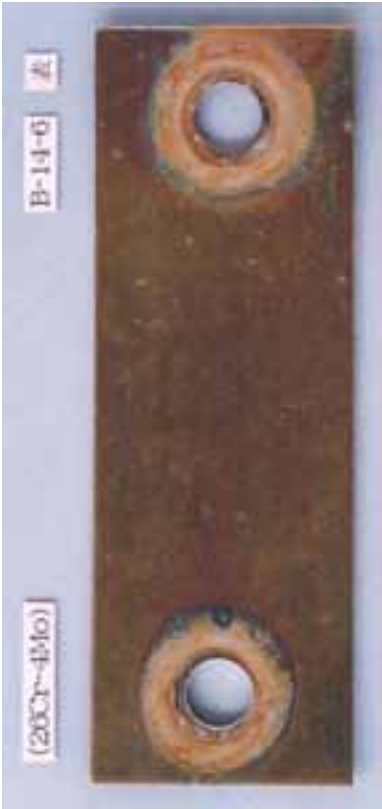
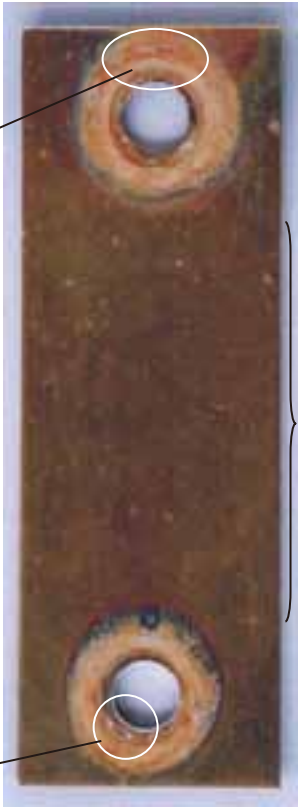
試験片No.	26Cr-4Mo : B-14-6	
	水洗後外観写真	水洗後外観スケッチ記録
写真

<p>発錆(点状; 紫色)</p> <ul style="list-style-type: none"> <li>○全面的に薄い黄色を呈していた。</li> <li>○中央部に発錆(点状; 紫色)が発生していた。</li> <li>○本孔周囲に孔食が発生していた。</li> </ul>
写真

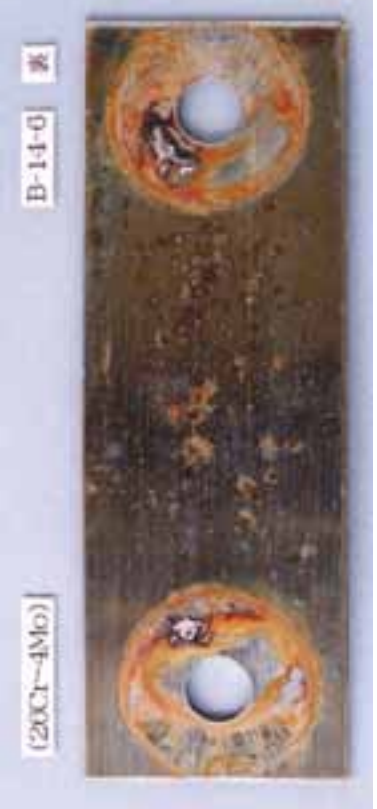
写真62 水洗後外観・スケッチ記録 (B-14-6)

<ul style="list-style-type: none"> <li>○全面的に金属光沢が見られた。</li> <li>○中央部に発錆(薄い茶色、紫色)が見られた。</li> </ul>

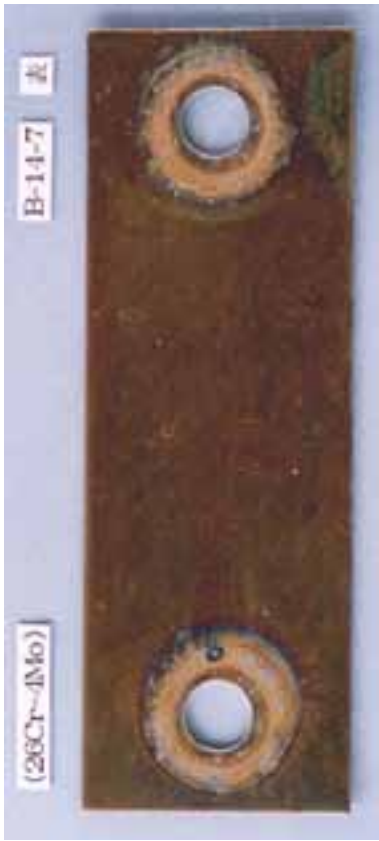
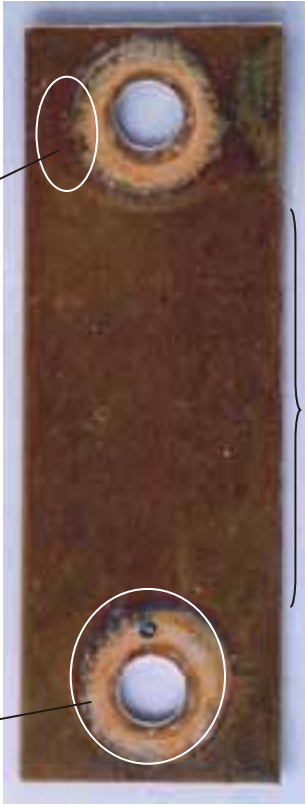
試験片No.	26Cr-4Mo : B-14-7	
	水洗後外観写真	水洗後外観スケッチ記録
写真

<p>孔食多数</p> <p>孔食少し発生</p> <p>発錆(点状)が散在</p> <p>○全面的に薄い黄色を呈していた。</p> <p>○中央部に発錆(点状;紫色)が発生していた。</p>
写真

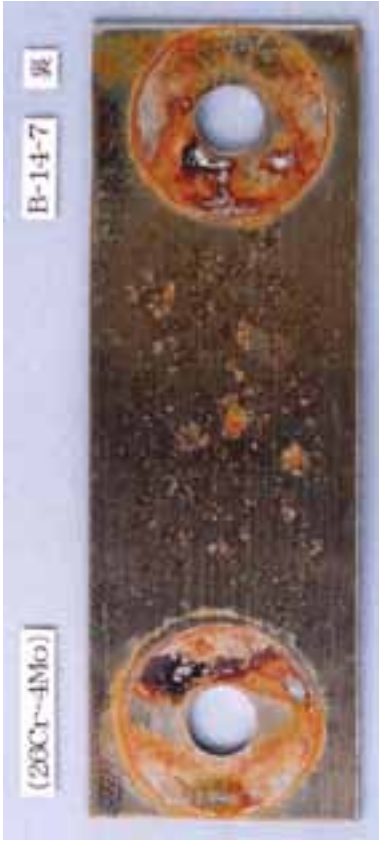
写真63 水洗後外観・スケッチ記録 (B-14-7)

<p>発錆</p> <p>発錆</p> <p>発錆</p> <p>発錆</p> <p>発錆</p> <p>ボルト孔の周りに孔食発生</p> <p>○全面的に金属光沢が見られた。</p> <p>○中央部に発錆(薄い茶色、紫色)が見られた。</p>

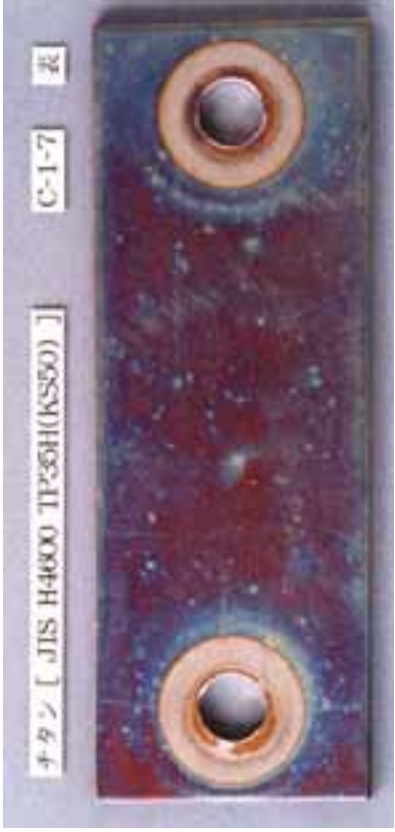
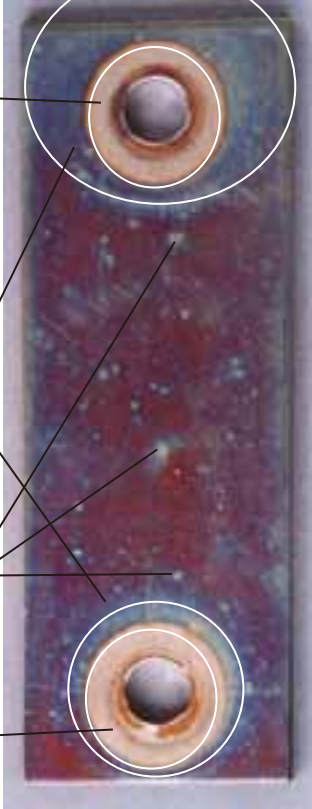
試験片No.	チタン [ JIS H4600 TP35H (KS50) ] : C-01-7 水洗後外観写真	
表面

<p>○全面的に紫色だが、点々と薄い黄色を呈している箇所が見られた。 ○ホルト孔周りにおいては、薄い黄色を呈していた。</p>	
裏面

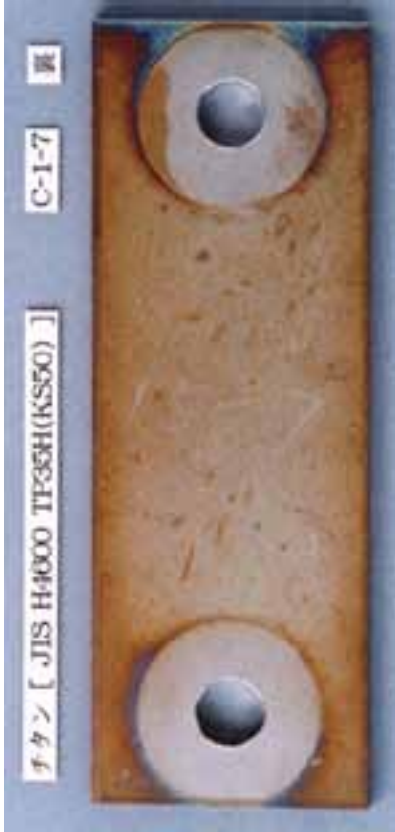
写真65 水洗後外観・スケッチ記録 (C-01-7)

<p>○全面的に「ゴールド」を呈していた。 ○一部、黄いさびが見られた。</p>

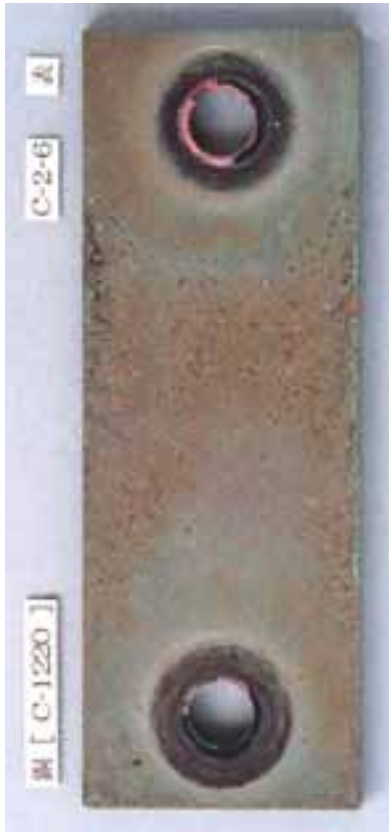
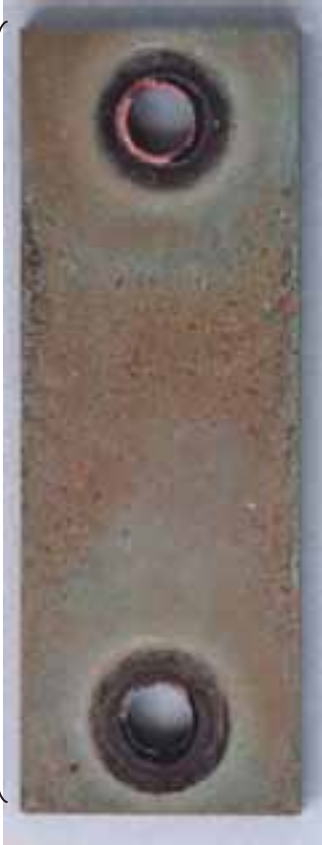
<p data-bbox="363 533 395 622">緑青色</p> <ul style="list-style-type: none"> <li>○全面的に緑青色を呈していた。</li> <li>○部分的に浮きさびの発生が見られた。</li> <li>○ボルト孔周辺は黒色を呈していた。</li> </ul>
写真

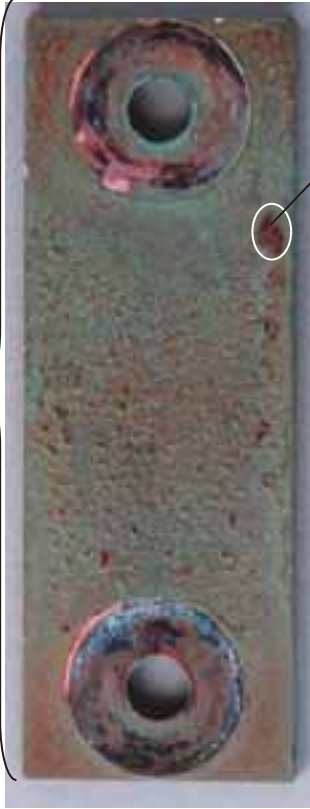
写真66 水洗後外観・スケッチ記録 (C-02-6)

<p data-bbox="938 533 970 622">緑青色</p> <ul style="list-style-type: none"> <li>○全面的に緑青色を呈していた。</li> <li>○部分的に剥離を起こしていた。</li> </ul> <p data-bbox="1305 241 1337 353">剥離状態</p>

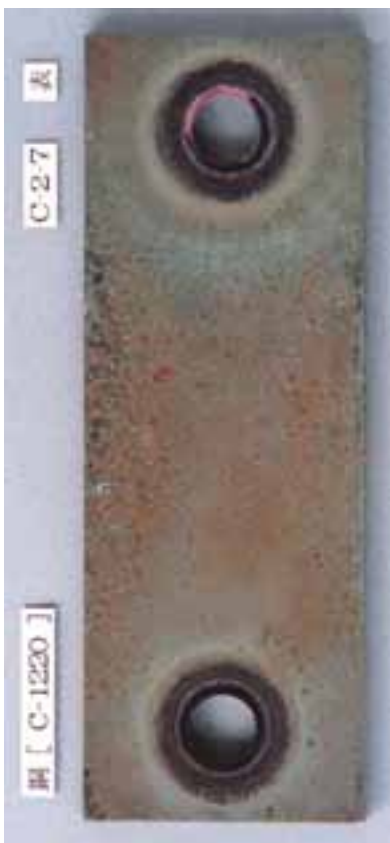
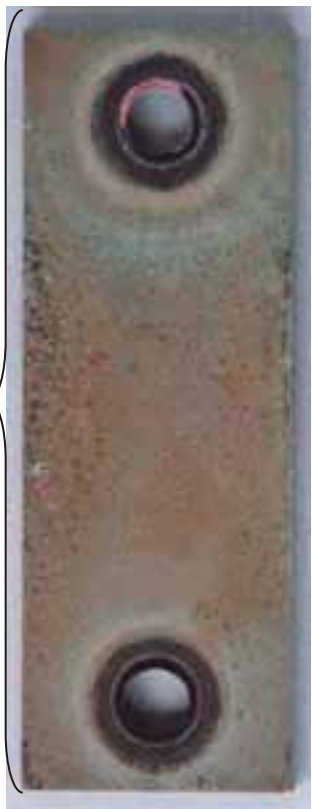
<p>○全面的に緑青色を呈していた。 ○特にエッジに浮きさびの発生が多く見られた。 ○ボルト孔周辺は黒色を呈していた。</p>
写真

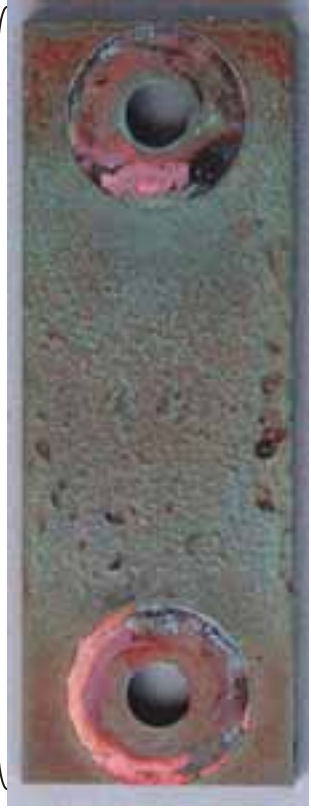
写真67 水洗後外観・スケッチ記録 (C-02-7)

<p>○全面的に緑青色を呈していた。 ○中央部の浮きさびの一部に剥離が見られた。</p>

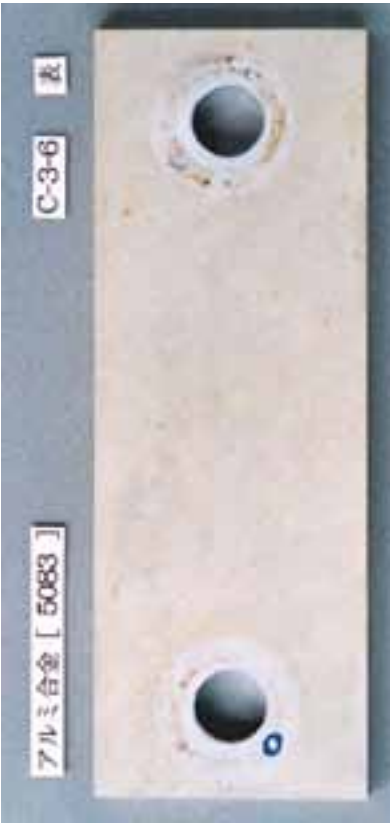
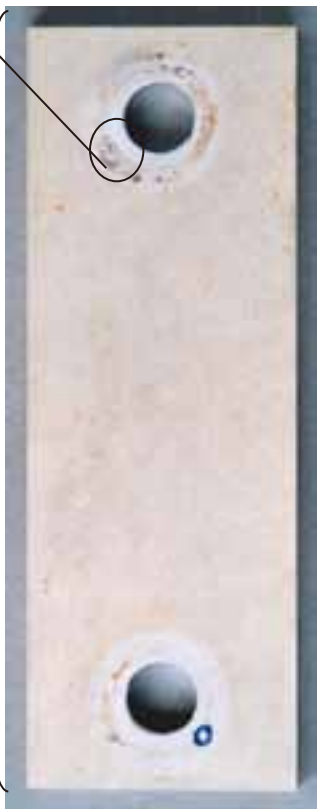
<p>○全面的に薄い茶色 (貫いさび) が見られた。 ○点々と黒さびが見られた。 ○ボルト孔周辺に白さびが生じていた。</p>
写真

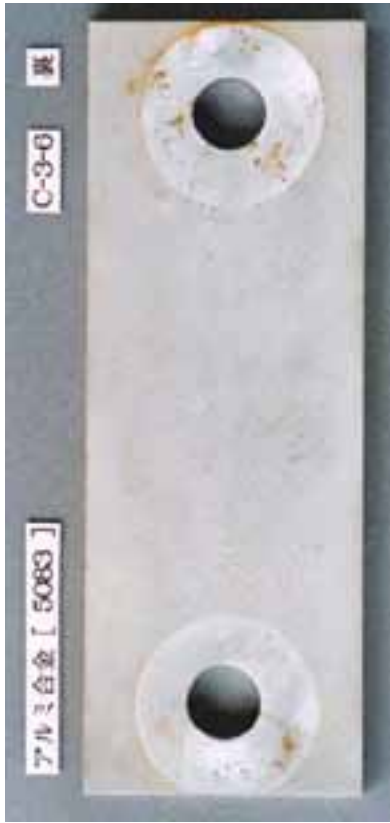
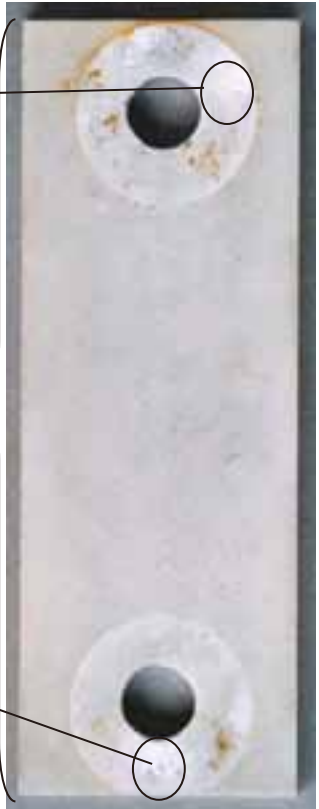
写真68 水洗後外観・スケッチ記録 (C-03-6)

<p>○全面的に白さびで覆われていた。 ○点々と黒さびが見られた。 ○ボルト孔周辺に白錆が生じていた。</p>

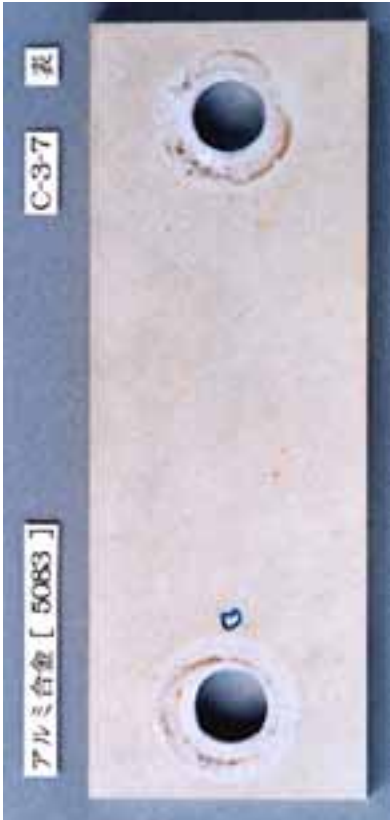
<p>○全面的に薄い茶色(貫いさび)が見られた。 ○点々と黒さびが見られた。 ○ボルト孔周辺に白さびが生じていた。</p>
写真

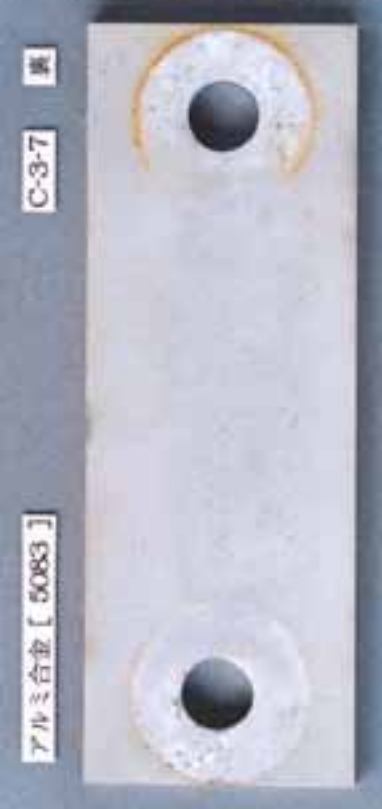
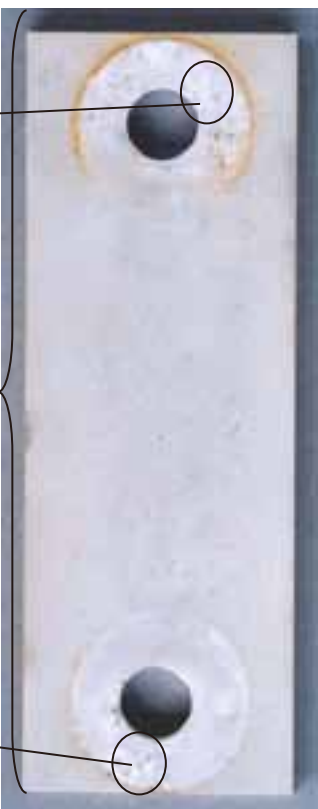
写真69 水洗後外観・スケッチ記録 (C-03-7)

<p>○全面的に白さびで覆われていた。 ○点々と黒さびが見られた。 ○ボルト孔周辺に白さびが生じていた。</p>

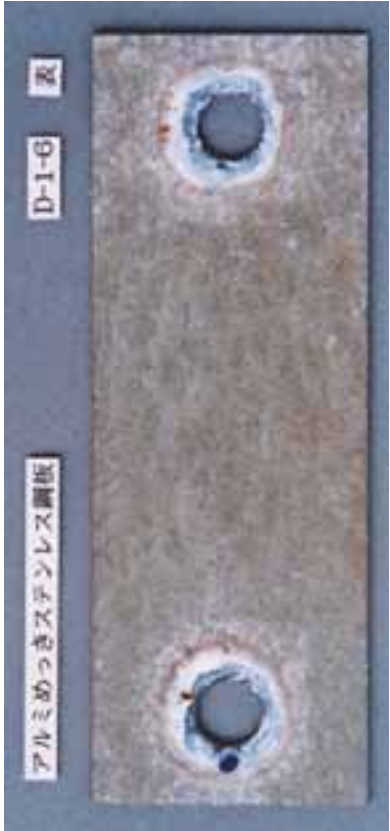
<p>赤さび (点状)</p> <p>白さび</p> <p>白さび</p> <p>○全面に黒さびの発生が見られた。 ○ボルト孔周辺に白さびの発生。一部、赤さび発生。</p>
裏 面

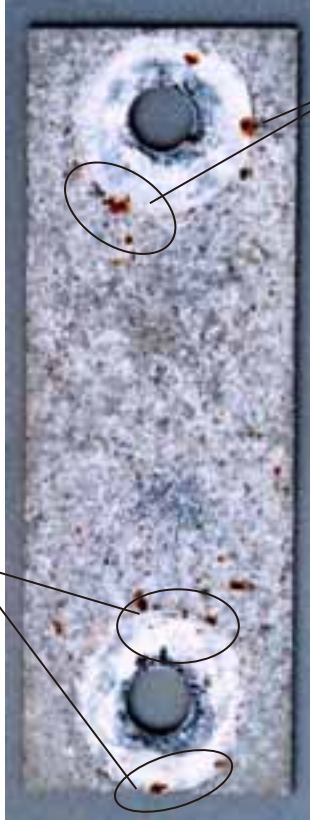
写真70 水洗後外観・スケッチ記録 (D-01-6)

<p>赤さび (点状)</p> <p>赤さび</p> <p>○全面的に白さび(一部黒さび)が発生していた。 ○中央部およびボルト孔周辺に赤さび(点状)が点</p>

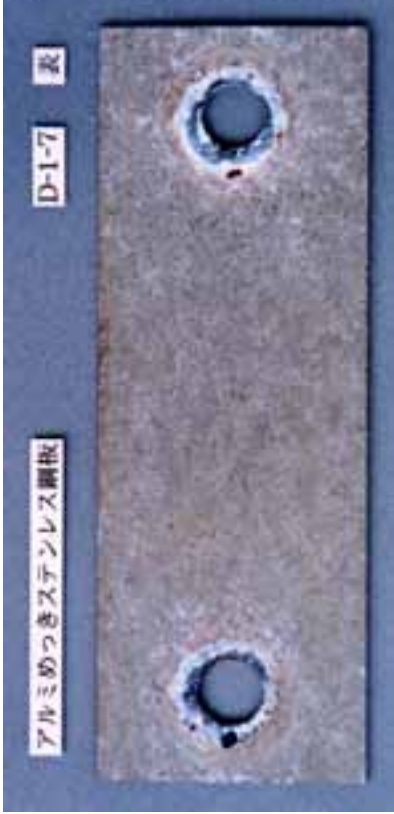
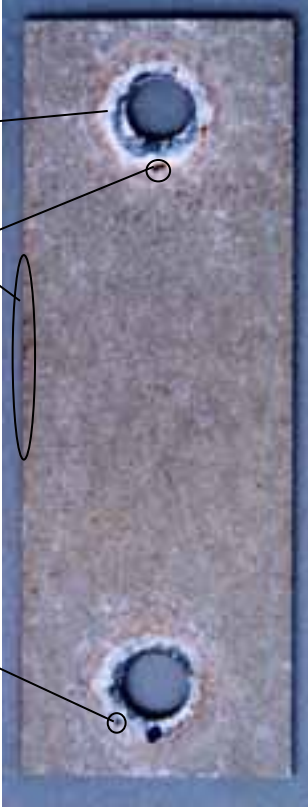
<p>○全面的に黒さびの発生が見られた。 ○ボルト孔周辺に白さび発生。エッジの一部に</p>
裏

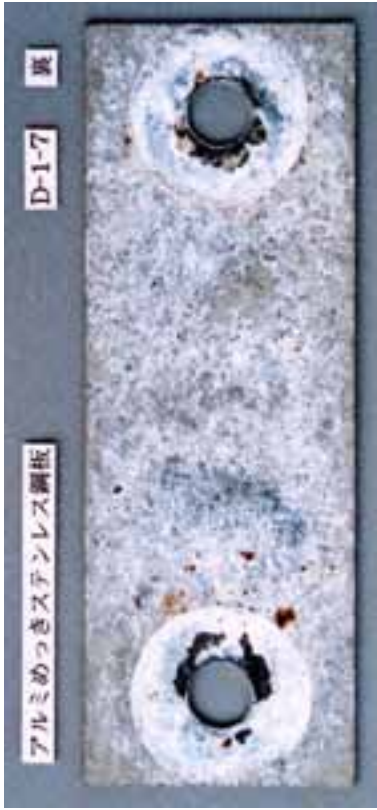
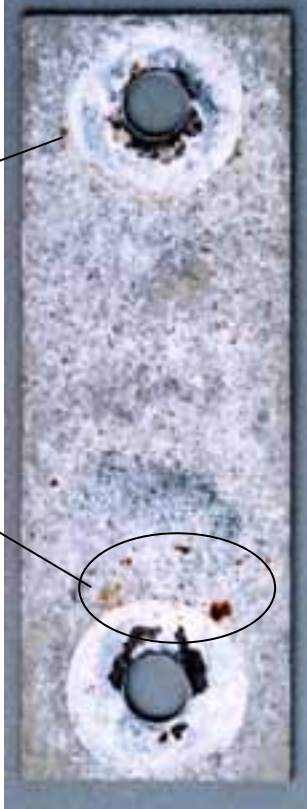
写真71 水洗後外観・スケッチ記録 (D-01-7)

<p>○全面的に白さびが発生していた。 ○中央部およびボルト孔周辺に赤さび(点状)が見られた。</p>

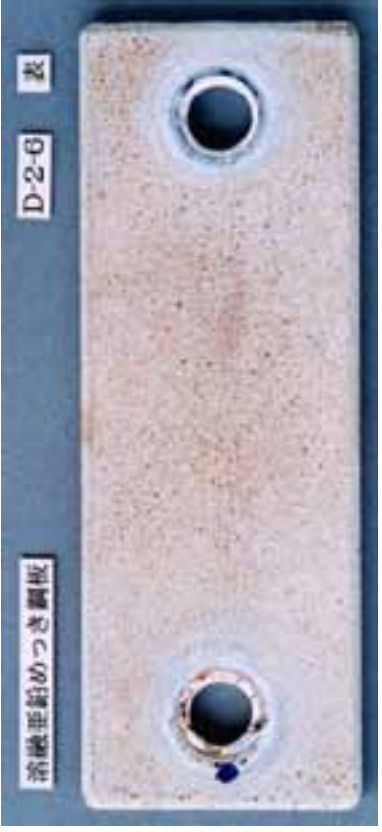
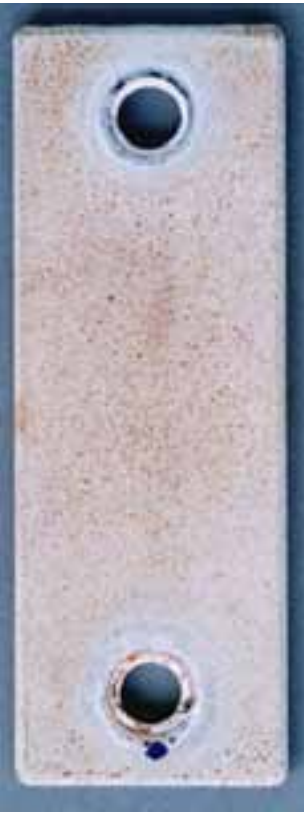
<p>○全面が白さびで覆われており、赤さび(点状)が多数発生していた。</p>
写真72 水洗後外観・スケッチ記録 (D-02-6)

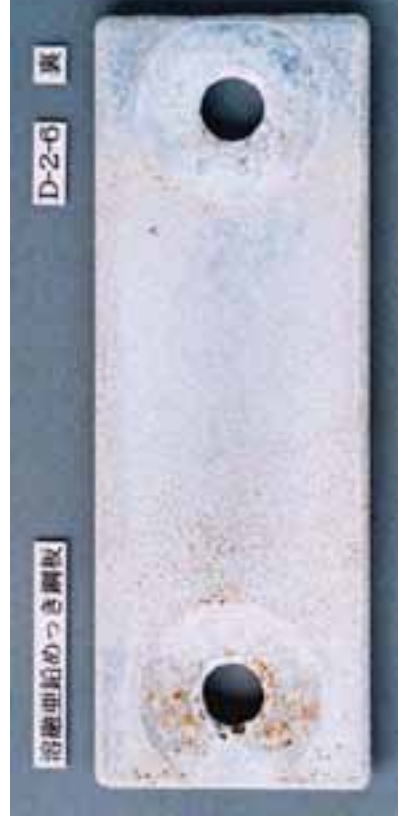
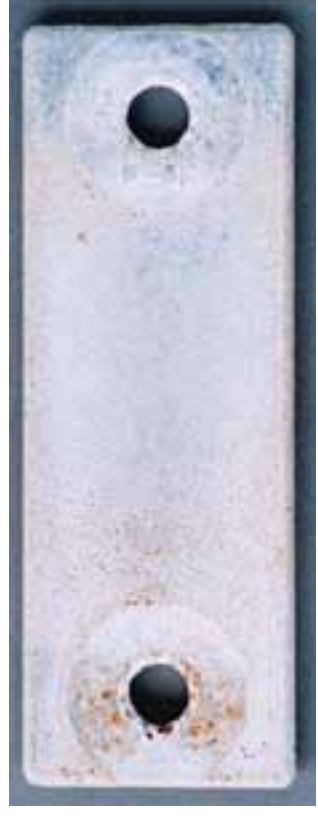
<p>○全面が白さびで覆われていた。 ○ボルト孔周辺に赤さび(点状)が多数発生していた。</p>
