土木研究所資料 第4214号

## 沖ノ鳥島における建設材料耐久性試験

—第Ⅱ期メタル系材料の暴露19年の結果—

平成24年1月

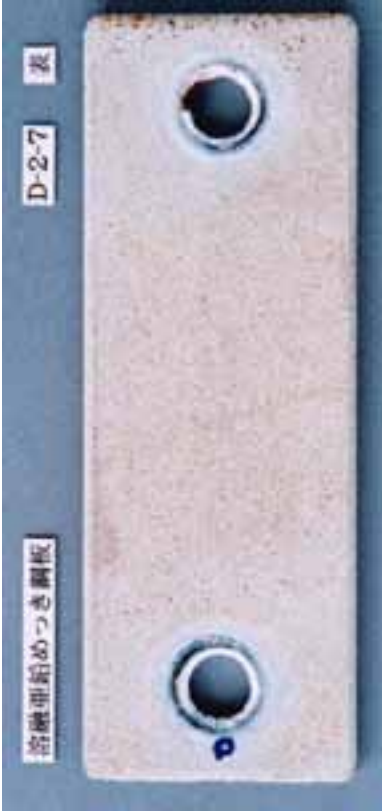
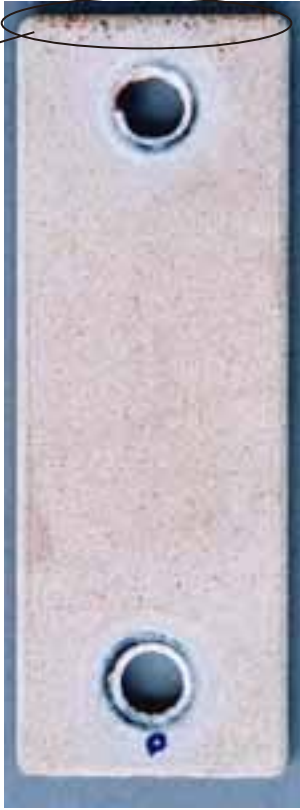
<p>赤さび(点状)多数</p> <p>○全面が白さびで覆われており、赤さび(点状)が多数発生していた。</p>
写真

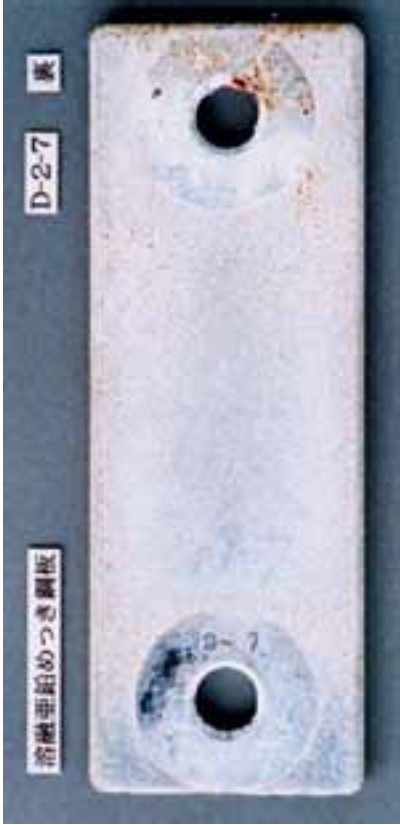
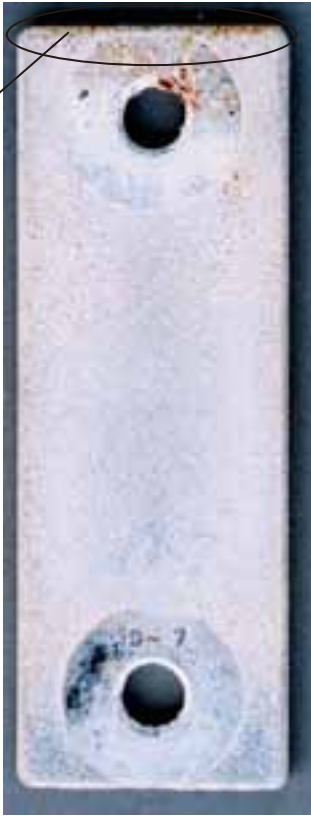
写真73 水洗後外観・スケッチ記録 (D-02-7)

<p>赤さび(点状)多数</p> <p>○全面が白さびで覆われていた。 ○ボルト孔周辺に赤さび(点状)が多数発生していた。</p>

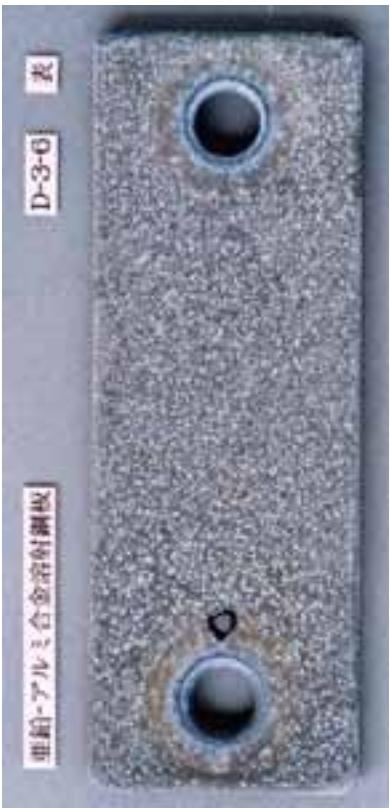
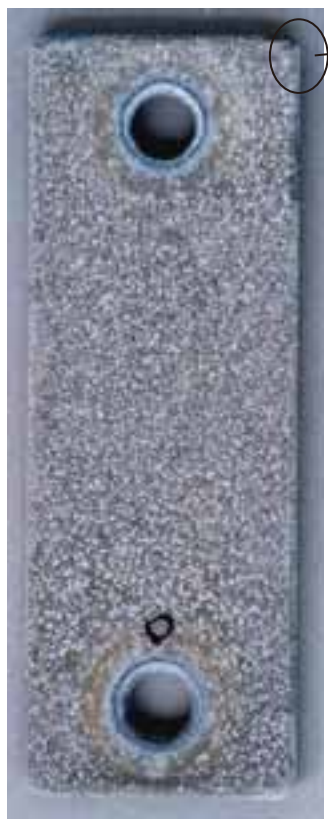
<p>○全面に白さび(点状)が多く発生していた。赤さび</p>	
写真

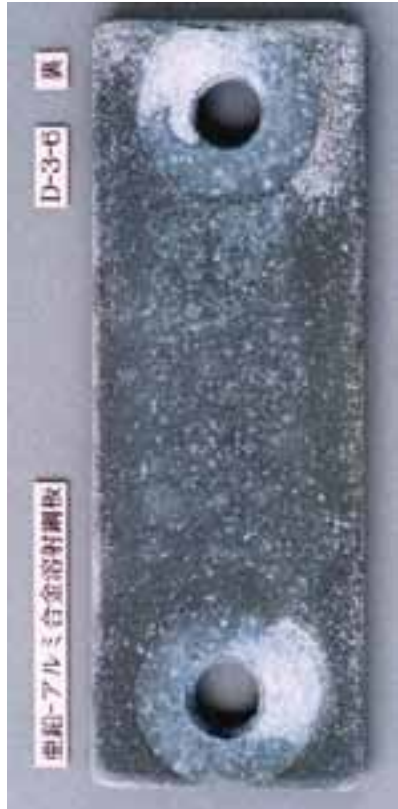
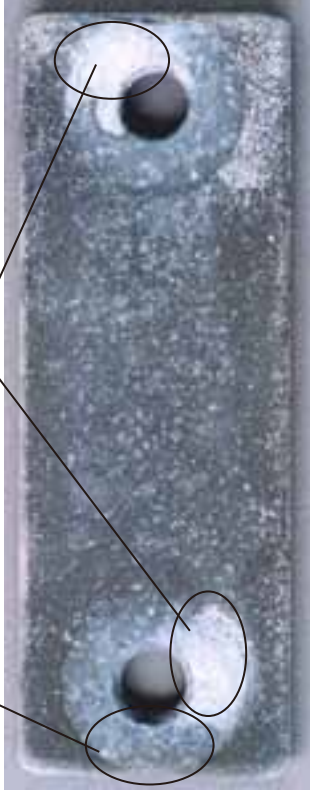
写真74 水洗後外観・スケッチ記録 (D-03-6)

<p>層状のさび 白さび</p> <p>○中央部は島状に白さびが発生していた。 ○ホールの周辺およびエッジに白さびが多く発生して</p>

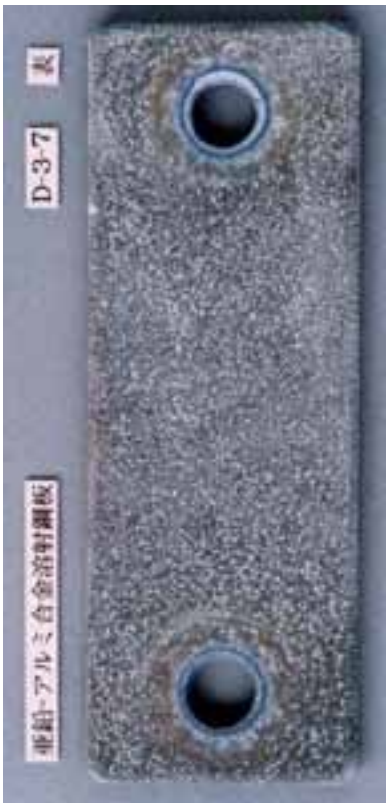
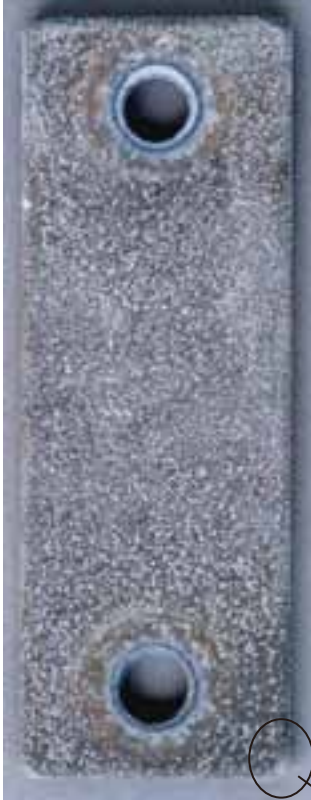
<p>赤さび</p> <p>○全面に白さび(点状)が多く発生していた。 ○エッジに赤さびが見られた。</p>	
写真

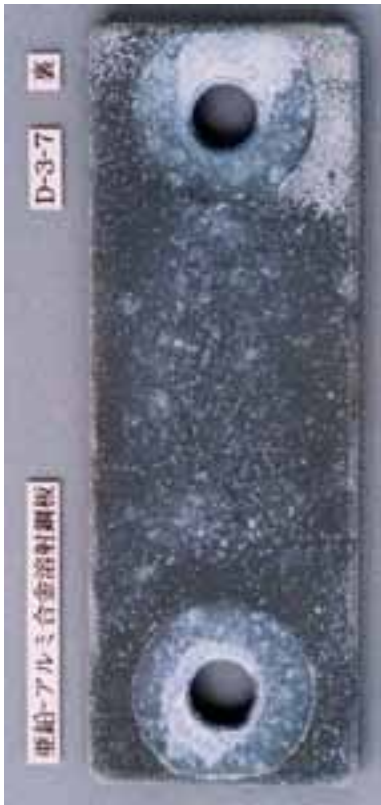
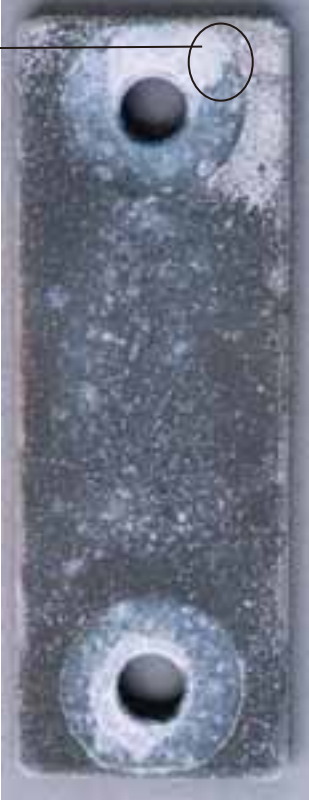
写真75 水洗後外観・スケッチ記録 (D-03-7)

<p>層状のさび</p> <p>○中央部は島状に白さびが発生していた。 ○ボルト孔周辺およびエッジに白さびが多く発生しており、層状のさびも見られた。</p>

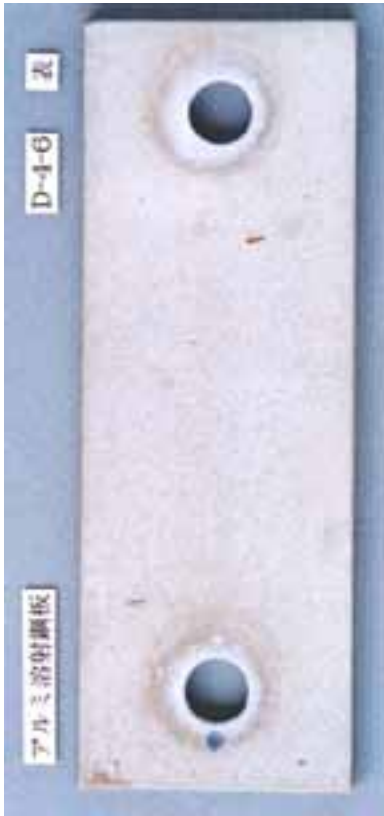
<p>○全面的に白さびで覆われていた。 ○一部、貰いさび(赤さび色)が見られた。 ○Iツグに赤さびが発生していた。</p>

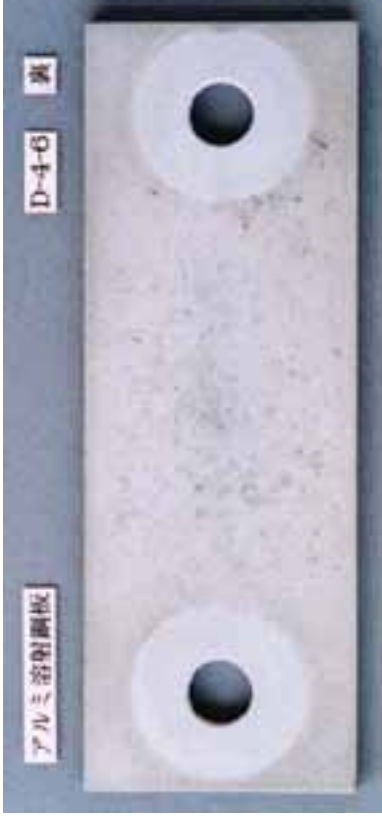
写真76 水洗後外観・スケッチ記録 (D-04-6)

<p>○全面的に白さびで覆われていた。 ○一部、点状の貰いさび(赤さび色)が発生していた。</p>

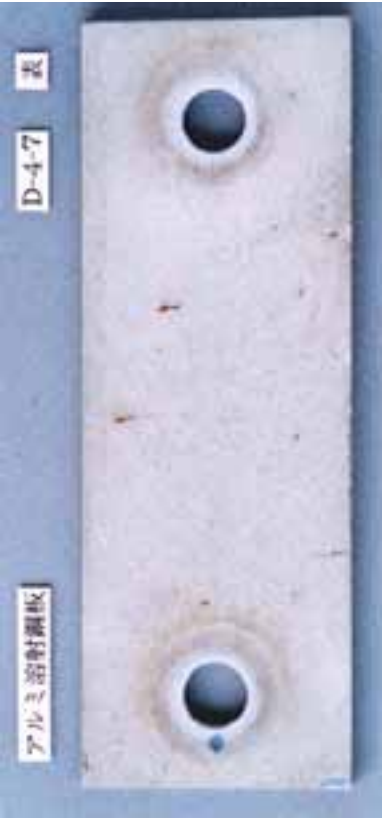
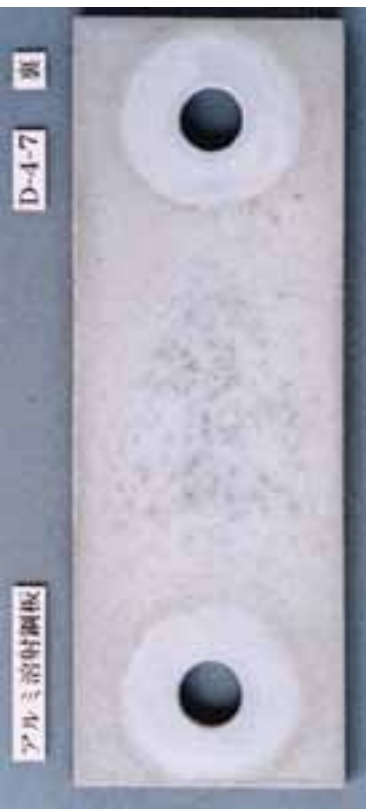
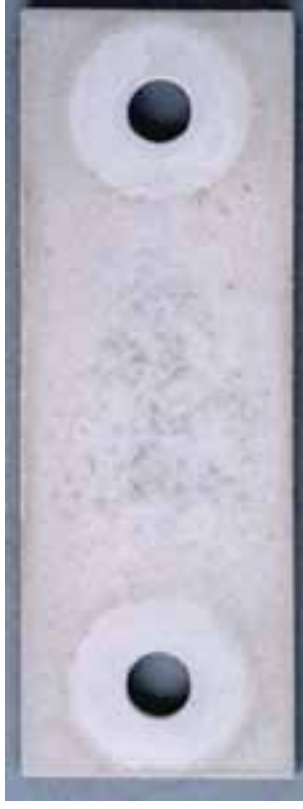
写真77 水洗後外観・スケッチ記録 (D-04-7)

<p>黄いさび(赤さび色)</p> <p>灰色の付着物</p> <p>○全面的に白さびで覆われていた。 ○一部、黄いさび(赤さび色)が見られた。</p>
写真

<p>○全面的に白さびで覆われていた。</p>

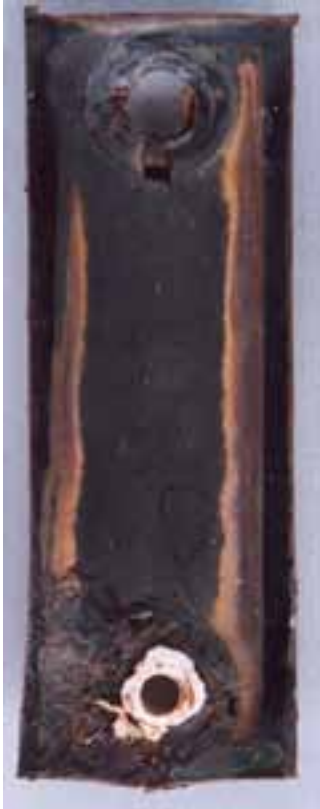
写真 78 水洗後外観・スケッチ記録 (D-05-6)

試験片No.	水洗後外観写真	水洗後外観スケッチ記録
D-05-6	 	  <p>         ○被覆材の劣化は見られなかった。          ○被覆材は、鋼材から剥離しており、端部から反っていた。          ○端部シール材 (ターレットギ) は完全に剥離し、消失していた。       </p>
D-05-6

<p>         残存している鋼材          被覆材 (表面) の裏面          ○裏面・端部のシール材 (ターレットギ) は、完全に消失していた。          ○鋼材は、腐食により殆ど残存していなかった。       </p>

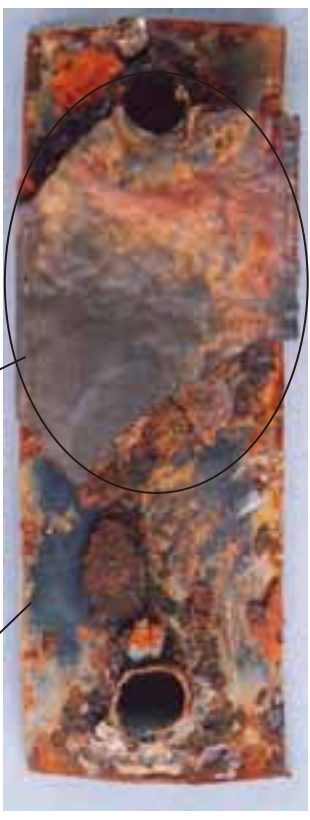
写真79 水洗後外観・スケッチ記録 (D-05-7)

試験片No.	ポリエチレンライニング鋼板：D-05-7 水洗後外観スケッチ記録	
写真	 	  <p>○被覆材の劣化は見られなかった。          ○被覆材は、鋼材から剥離しており、端部から反っていた。          ○端部シール材(ターレットギシ)は完全に剥離し、消失していた。</p>
写真

<p>○裏面のシール材が、一部残存しているが、フォーキングしていた。          ○端部シール材(ターレットギシ)は完全に消失していた。          ○鋼材は腐食しており、殆ど残存していなかった。</p>

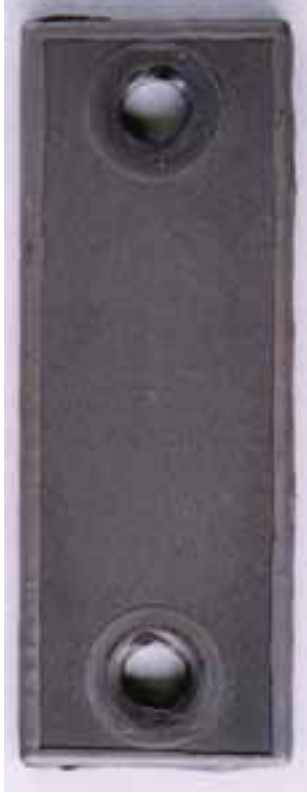
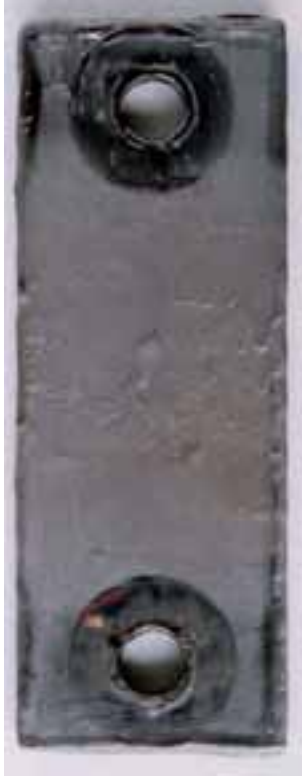
写真80 水洗後外観・スケッチ記録 (D-06-6)

<p data-bbox="710 248 746 1014">○表面全体の光沢は消失しており、紫外線劣化を生じていた。</p>	
裏面

<p data-bbox="1236 371 1273 887">○シール材(タールホキシ)にチョーキングが見られた。</p>

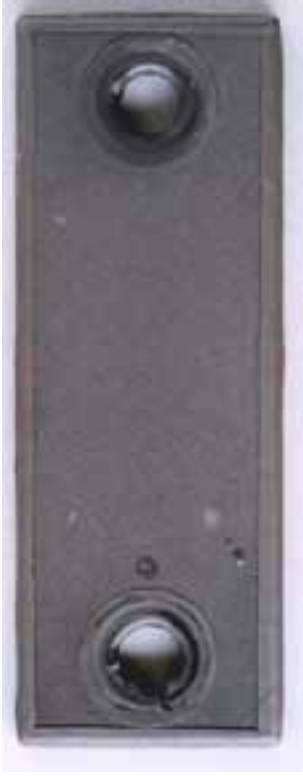
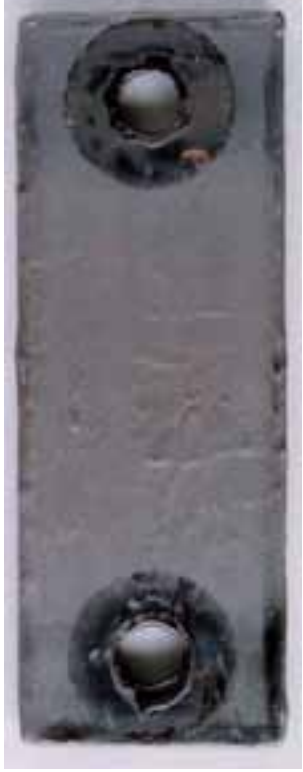
写真 8 1 水洗後外観・スケッチ記録 (D-06-7)

<p data-bbox="762 253 799 1021">○表面全体の光沢は消失しており、紫外線劣化を生じていた。</p>
裏面

<p data-bbox="1299 371 1335 891">○シール材(タールエポキシ)にチヨ-キングが見られた。</p>

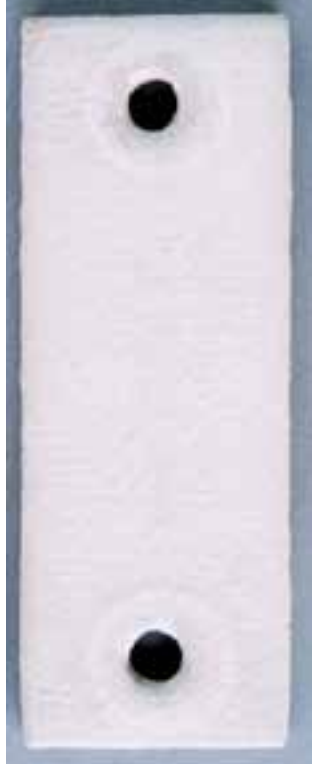
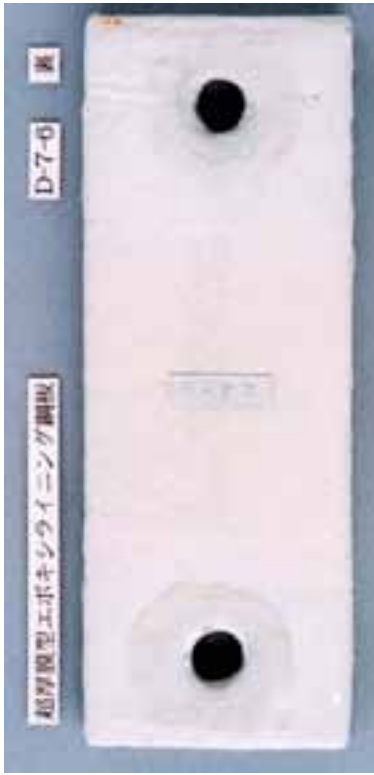
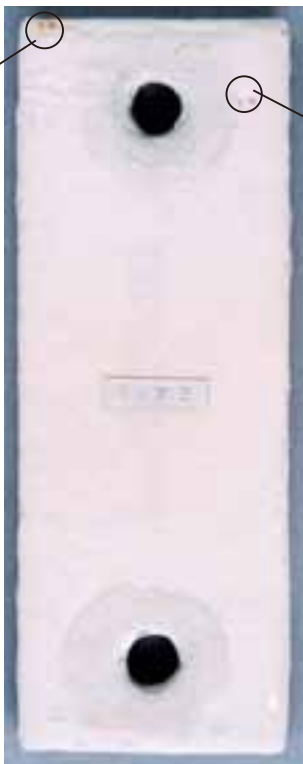
写真82 水洗後外観・スケッチ記録 (D-07-6)

○全面的に変色が見られた。

○全面的に変色が見られた。 ○I字に貫いさびが見られた

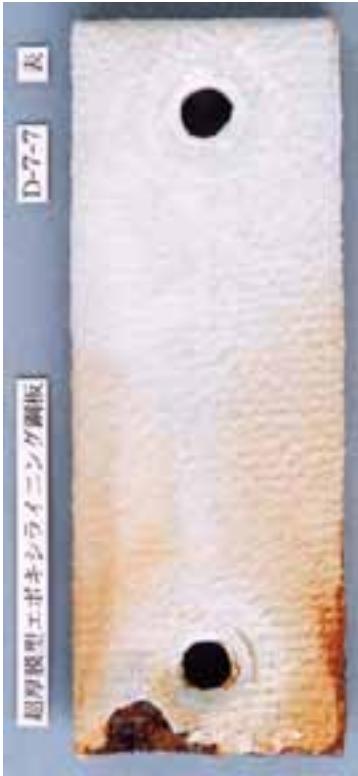
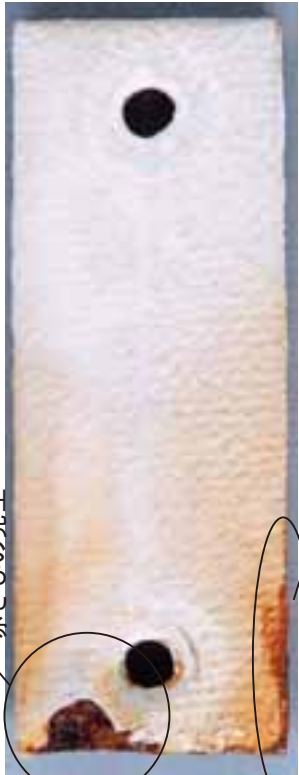
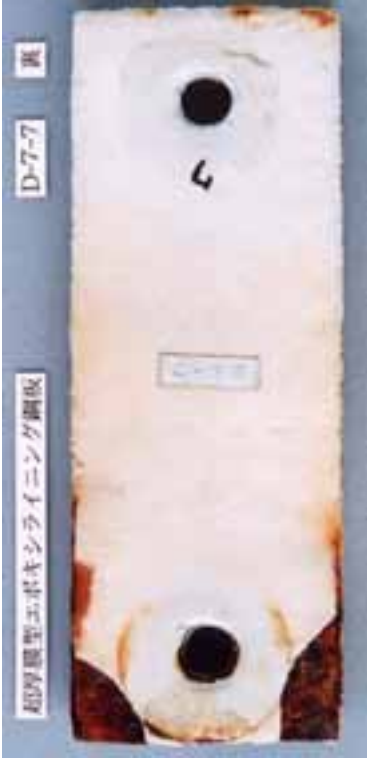
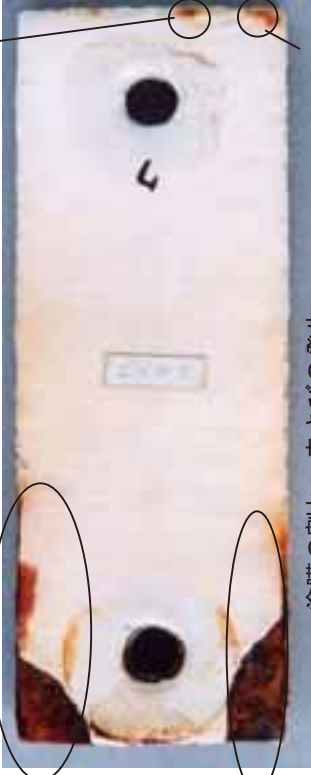
写真83 水洗後外観・スケッチ記録 (D-07-7)

<p>塗膜の膨れ、割れ、赤さびの発生</p> <p>塗膜の割れ、赤さびの発生</p> <p>○全面的に変色が見られた。 ○エッジにおいて塗膜に割れが生じており、赤さびが発生していた。</p>	
<p>写真</p>

<p>塗膜の割れ、赤さびの発生</p> <p>赤さび</p> <p>貫いさび</p> <p>塗膜の割れ、赤さびの発生</p> <p>○全面的に変色が生じていた。 ○エッジにおいて塗膜に割れが生じており、赤さびが生じていた。</p>

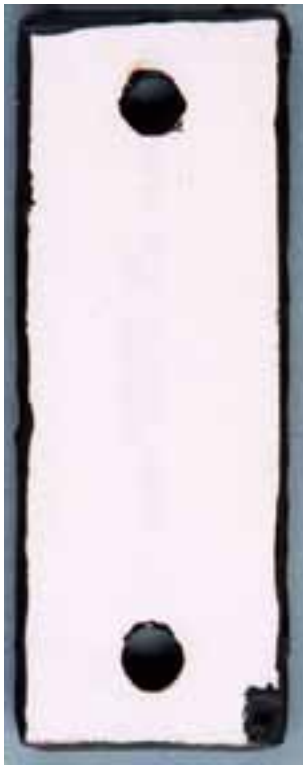
写真84 水洗後外観・スケッチ記録 (D-08-6)

○全面にチョーキングと上塗り塗膜の剥離が見られた。
裏 面

○全面にチョーキングが見られた。

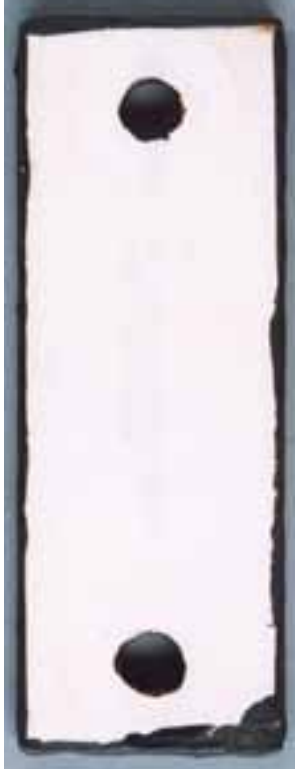
写真85 水洗後外観・スケッチ記録 (D-08-7)

<p>上塗り塗膜(ウレタ塗膜)の剥離</p> <p>○全面にフォーキングが見られ、上塗り塗膜の剥離が見られた。</p>
裏面

<p>○全面にフォーキングが見られた。</p>

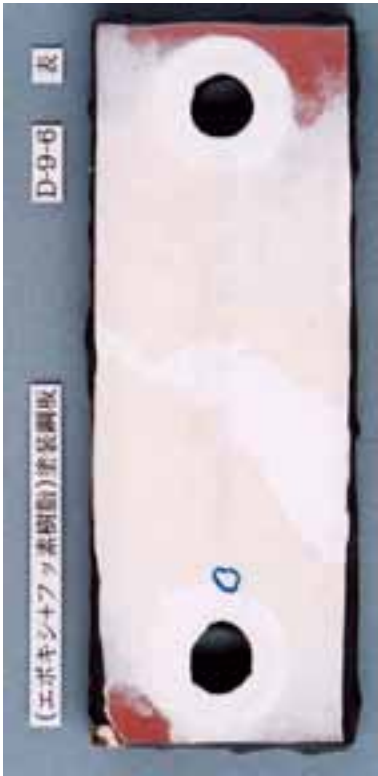
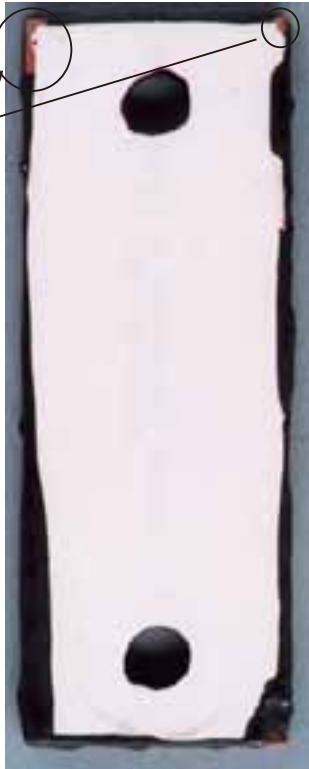
写真 86 水洗後外観・スケッチ記録 (D-09-6)

<p>下塗り塗膜 (Eポキ樹脂) の露出  ○大部分に中塗り塗膜 (Eポキ樹脂) の露出が見られた。  ○エッジでは中塗り塗膜が消失し、下塗り塗膜の露出が見られた。</p>
写真

<p>○上塗り塗膜 (フッ素樹脂) は残存しており、光沢もあった。  ○一部、シール材が剥離していた。</p>

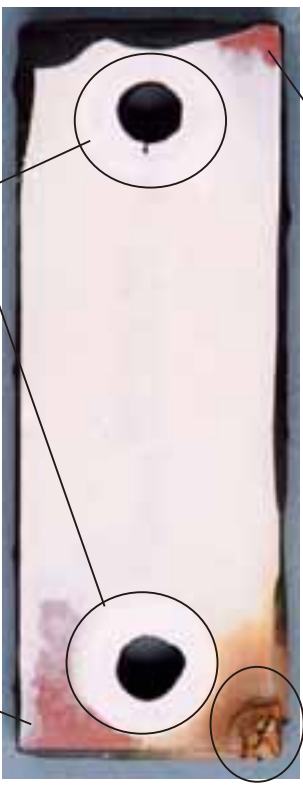
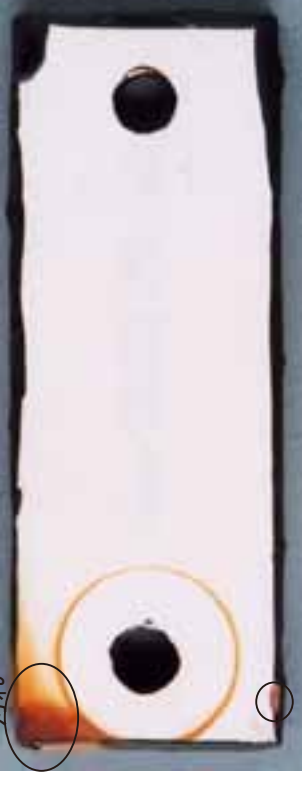
写真 8 7 水洗後外観・スケッチ記録 (D-09-7)

<p>下塗り塗膜(エポキシ樹脂)の露出 上塗り塗膜(フッ素樹脂)の残存</p> <p>下部シールの剥離、赤さびの発生 下塗り塗膜(エポキシ樹脂)の露出</p> <p>○上塗り塗膜が残存しているのはボルト孔周辺のみであった。 ○エッジでは中塗り塗膜が消失し、下塗り塗膜の露出が見られた。</p>
写真

<p>汚れ</p> <p>シール材の剥離</p> <p>○上塗り塗膜(フッ素樹脂)は残存しており、光沢もあった。</p>

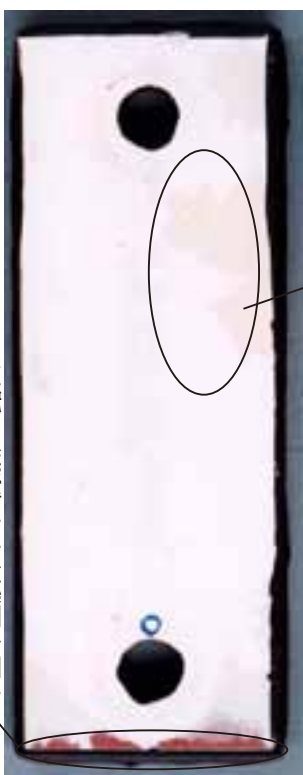
写真 88 水洗後外観・スケッチ記録 (D-10-6)

<p>上塗り塗膜 (アクリルシリコン) の剥離</p> <p>○上塗り塗膜 (アクリルシリコン) はチョーキングしており、一部剥離していた。 ○エッジでは下塗り塗膜が露出していた。</p>	
裏 面

<p>○全面的に光沢が失われていた。</p>

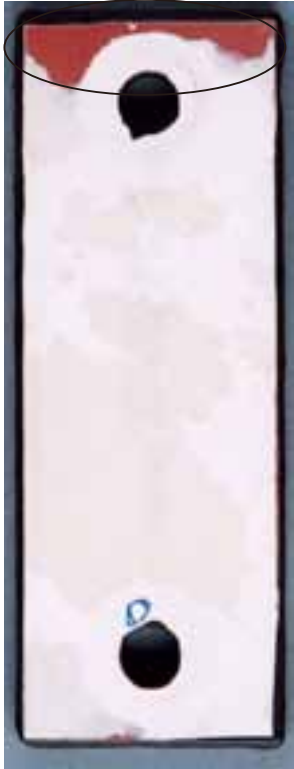
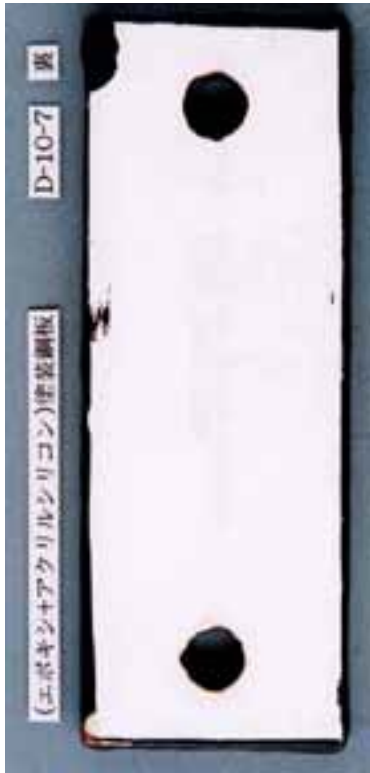
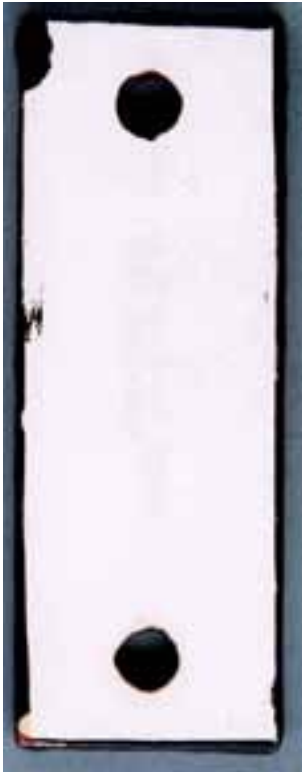
写真 89 水洗後外観・スケッチ記録 (D-10-7)

<p>下塗り塗膜(エポキシ樹脂)の露出</p> <p>○上塗り塗膜(アクリルシリコン)は、殆ど剥離していた。 ○残存している上塗り塗膜は、チョーキングしていた。 ○エッジから下塗り塗膜(エポキシ樹脂)が露出していった。</p>

<p>○全面的に光沢が失われていた。</p>
