道路橋コンクリート床版の土砂化対策 に関する調査研究

令和2年3月

国土交通省 道路局 国道・技術課
国土技術政策総合研究所
東北地方整備局
北陸地方整備局
中部地方整備局
九州地方整備局
北海道開発局
国立研究開発法人 土木研究所

道路橋のコンクリート床版の損傷形態は、疲労が多くを占めていたが、凍結防止剤の使用増加に伴う鉄筋腐食や、コンクリートの水平ひび割れ、床版上面コンクリートの土砂化など、近年、多様化している。特に、コンクリートの土砂化は複数の症状が見られ、劣化機構、損傷過程を含めて不明な点が多い。また、補修後、比較的早期に再劣化する事例が見られ、調査方法、補修方法の改善が喫緊の課題である。本調査研究は、国土交通省国土技術研究会の指定課題（平成30年度～令和元年度）として、調査、補修方法の確立に向けて、床版土砂化の現状把握、情報共有を図ることを目的に実施した。本資料は、それらの内容を参加機関ごとに論文報告集の形式でとりまとめたものである。

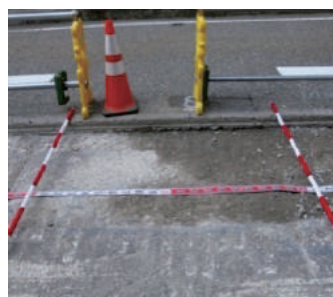
写真3 砂利化

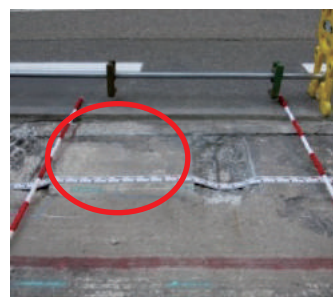
写真4 うき

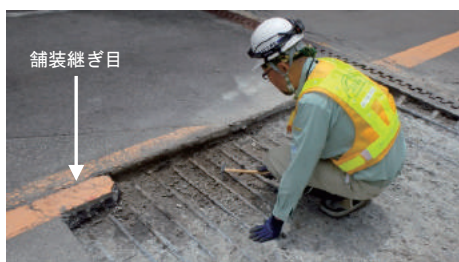
写真-10 床版下面の損傷状況（第一横岳橋）

当該箇所の床版下面の状況は、2方向のひび割れの他、水の滲み出し・遊離石灰が析出し、遊離石灰については落下して地面に散乱しているものもあった。また、過去の定期点検と比較して、ひび割れが急速に進展していた（写真-10）。

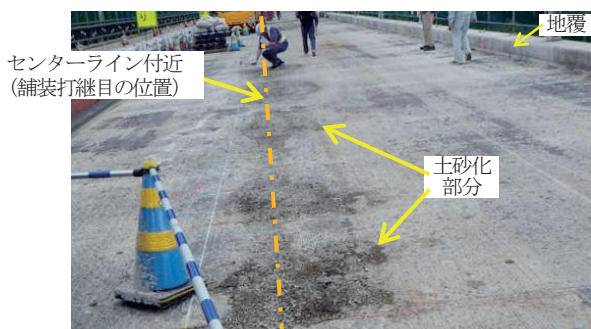
図-3 舗装打継目付近の土砂化の事例 (Ki橋)

砂化が見られた。図-3の事例では、センターラインに沿ったAs舗装打換え時にできた打継目付近で、コンクリートがまさに土砂の状態になっていた。この土砂化部では塩化物イオンの浸入が認められ、鉄筋が腐食するよ

りも速くコンクリートが劣化していた。また図-4の事例では、As舗装を剥いだだけでは一見普通のコンクリートのように見えても、ハンマー等を用いて手で簡単に鉄筋の下まで掘れてしまう状態になっていた¹⁾。その橋では、粗骨材の割れが認められなかったが、図-3の事例では後述するように水平ひび割れに沿って粗骨材の割れが見られ、劣化の要因に粗骨材の割れが関わる場合とそうでない場合があることが想定される。図-5は、床版上面の補修時に防水層の下でコンクリートの土砂化が見られた事例である。この場合、防水層の端部や継目の処理が疑われるほか、防水層設置前に既にコンクリートがある程度劣化していた、すなわち前回補修時に後述する土砂化の中間層が残存していたことも想定される。図-6は、As舗装の部分補修の打継目付近で、軽微な土砂化が認められた事例である。以上の例のように、土砂化の発生位置は、橋面のほぼ全面に見られる場合、あるいは主としてAs舗装の打継目付近や地覆付近の路肩部に見られ

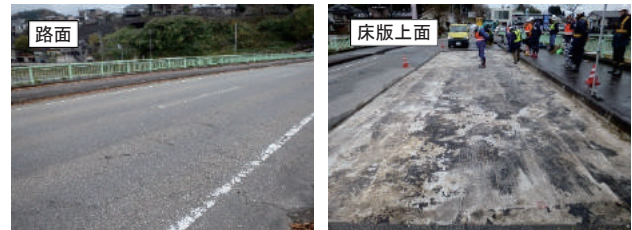
写真-3 E 橋 目視調査結果

おらず水の浸入も見られなかったのに対し、E 橋でのひび割れは舗装路面から底面まで貫通しており、水の浸入が見られた。

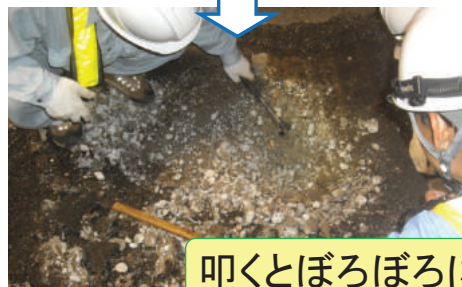
鉄筋露出するまで

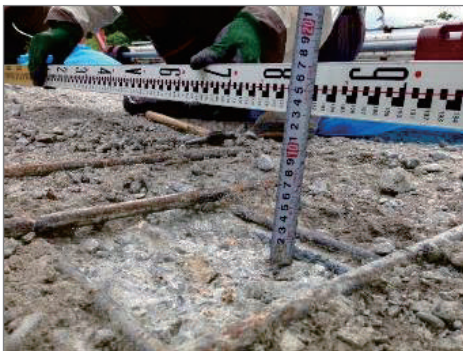
写真-2. 土砂化は上面鉄筋まで達する

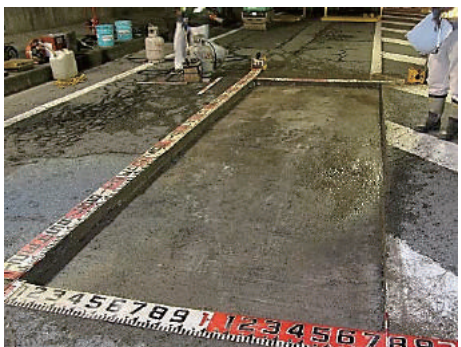
写真-2. 上面は調整コンクリート。浮き等なく健全。ただし湿潤状態。

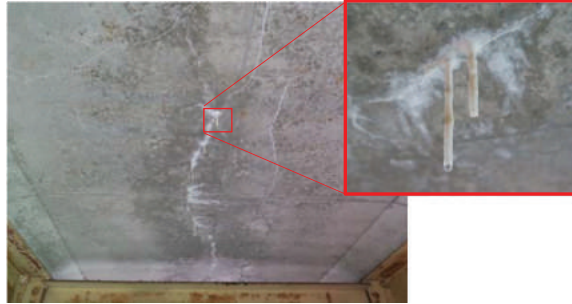
床版下面

- ・床版に遊離石灰(つらら状で湿潤状態)を伴う二方向のひびわれ(幅0.1mm)が見られる。
- ・前回点検(2009)と比較して遊離石灰はつらら状に進行しており、湿潤状態である。
- ・床版ひびわれに大きな進行は見られない。

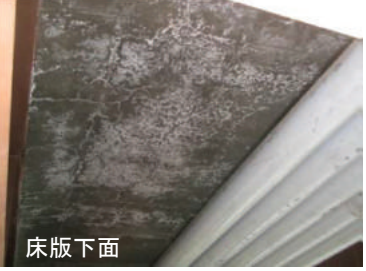
床版下面
 ・床版に遊離石灰を伴う二方向ひびわれ。
 ・前回点検(2011)の点検調書と比較して、ひびわれに進行が見られ、新たに遊離石灰の析出が見られる。

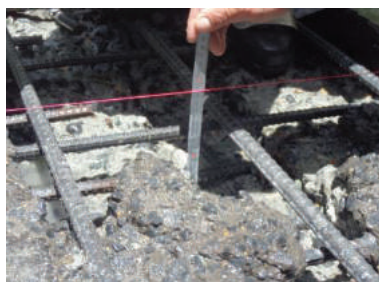
床版厚21cmのうち17cmまで土砂化が進展

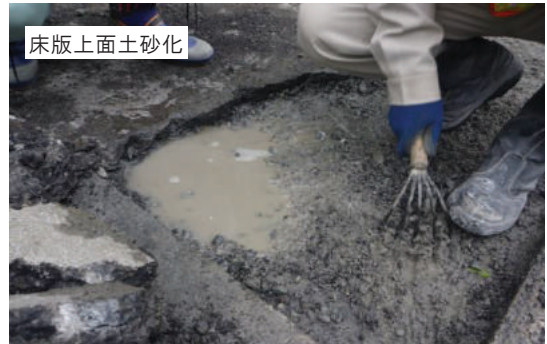
平成29年度に補修を実施

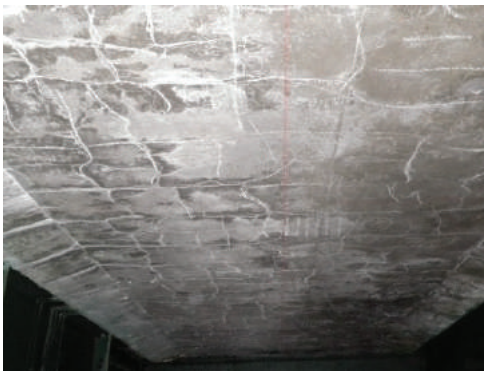
剥落、鉄筋露出

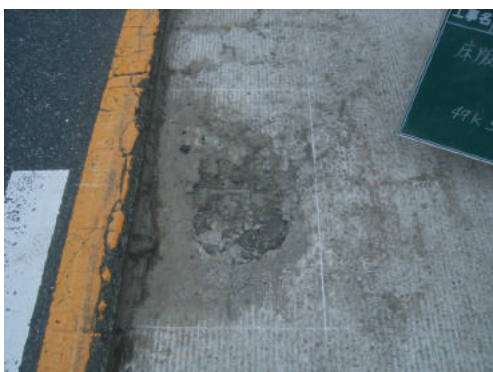
土砂化、鉄筋露出

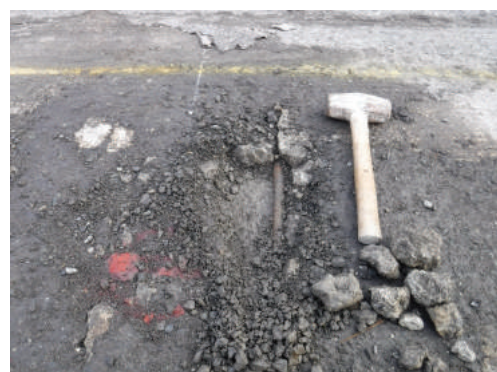
(1) 床版上面の調査結果

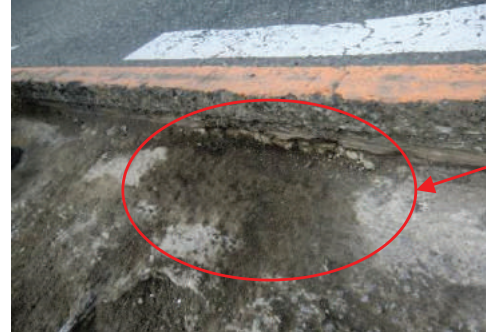
床版コンクリート内部に水の浸入(水溜り)が見られた

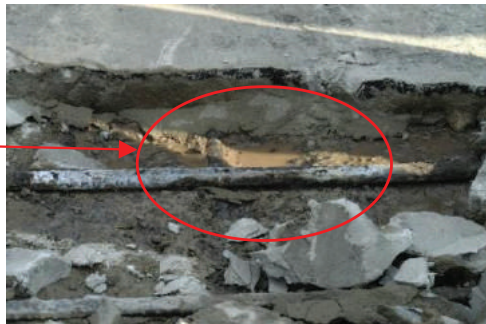
土砂化部以外のはつり箇所についても、鉄筋に腐食が見られた

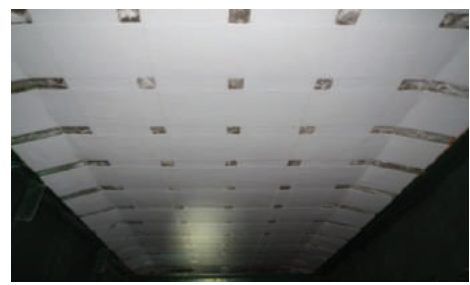
炭素繊維補強

① 応急対策として、橋面防水工（全面）及び**炭素繊維補強（一部）**を実施。

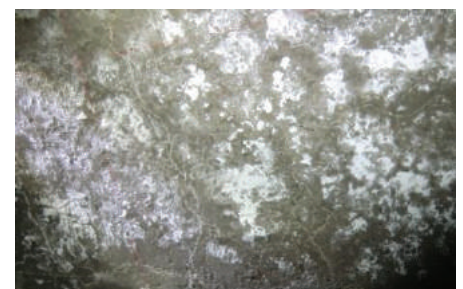
広範囲に見られた遊離石灰

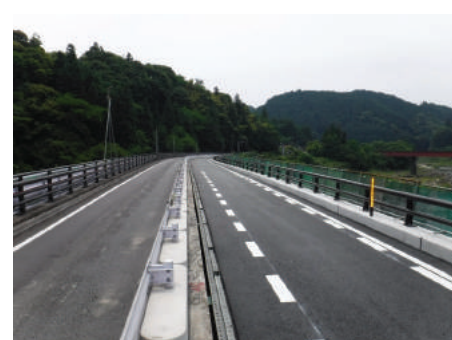
(施工完了)

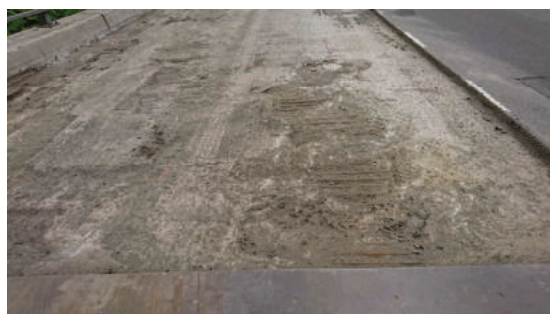
鉄筋の露出

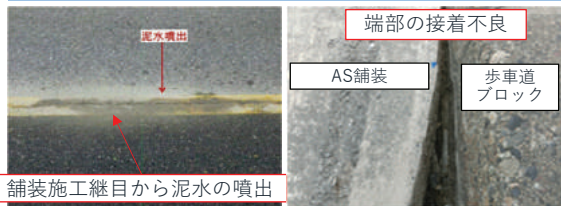
①舗装路面の目視調査

- ・ 施工打継目、端部、ひび割れ等から泥水の噴出
- ・ 目地部の開き

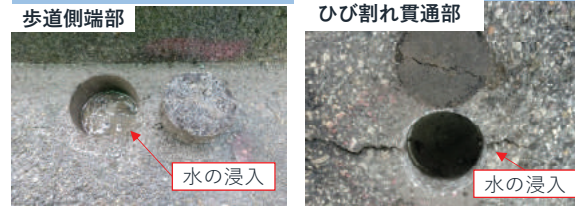
②コア削孔部の目視調査

- ・ 施工打継目、端部、ひび割れ貫通部等にて、接着不良・水の浸入

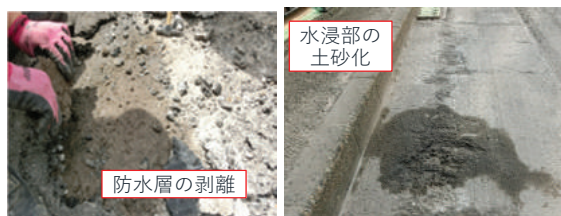
③切削後の床版上面の目視調査

- ・ 水の浸入が見られた舗装端部等での床版層の土砂化や、床版防水層の剥離を確認
